超高層ビル火災と安全性

昭和51年度 卒業論文

日本女子大学 家政学部 住居学科

鴨原百合子

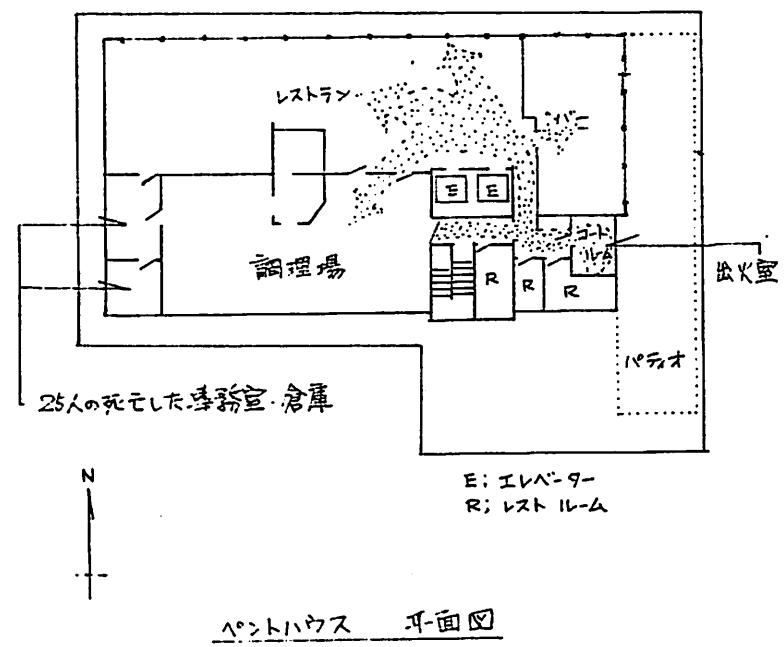
建物名	Walter Bragg Smith Apartment
建物種類	
地上階数	アパート 10階 (屋上に一階層のペントハウス)
場所 (国名・地名)	U.S.A. アラバマ州 モンゴメリ
防火設備	
発火時間	1967年 2月7日 22:00 頃発火
出火階 出火場所	ペントハウス レストランのコートルーム
出火原因	不明 小火のうちに客が発見
延焼規模	ペントハウス全体
死者数	25人
死亡原因	煙
死亡場所	レストランの事務室と倉庫

延焼の状況.

客が小火のうちに発見したが、従業員は消火、通報の手順が悪く、多くの客は、煙が階段室付近に充満したころ火災に気が付いた。一部の客はごく初期にエレベーターで避難。また、パティオに居たものはパティオに出て、後に消防隊に救出されたが、残された25人は事務室、倉庫に避難し、結局火災はそのまま拡大し、煙にまかれて死んだ。出口がひとつしかないことが、多くの犠牲者を招いた。

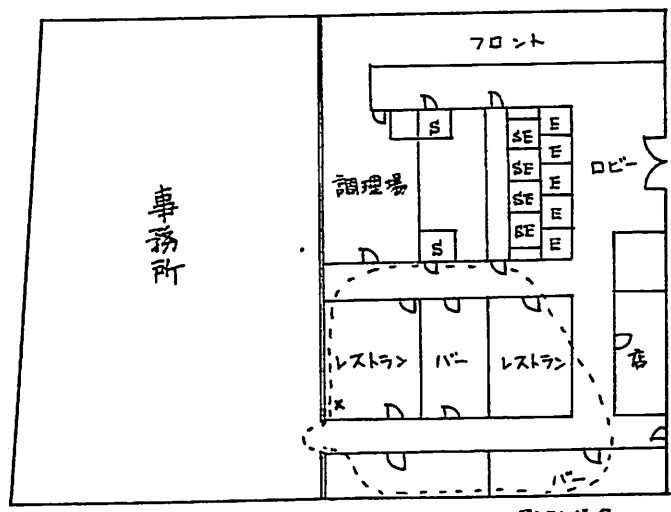
一階 平面図

建物名	Château Champlain
建物種類 地上階数	ホテル 37階
場所 (国名・地名)	カナダ モントリオール
防火設備	消火栓, 消火ポンプ, 消火器, 熱感知器連動警報器.
日付・時間	1967年 12月30日 02:19 熱感知器作動
出火階 出火場所	1階 レストラン
出火原因	料理見本にろうそくの火が引火
延焼規模	出火したレストランと隣接したバー
死者数	0
死亡原因	
死亡場所

炎がまだ小さいうちに熱感知器が作動したかに、すぐフラッシュオーバーが起きて、初期消火はできなかった。無窓部分の火災で消化作業はロビー方向からしかできず、困難であった。閉店後であったため、付近に人は少なかったが、上階の客は、階段から煙の充満したロビーを抜けて避難した。エレベーターはすべて1階に停止させてあった。煙の被害は、エレベーターシャフト、階段室を通じて9Fまで及んでいる。

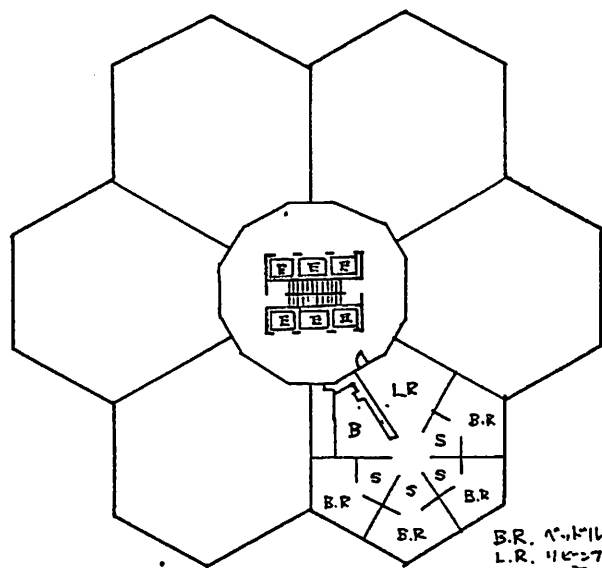
基準階 平面図

建物名	Morrill Tower
建物種類 地上階数	寄宿舍 24階
場所 (国名・地名)	U.S.A. オハイオ州
防火設備	消火栓, 一部スプリンクラー, 警報器(手動)
日付・時間	1968年5月10日 22:59 発見
出火階 出火場所	17階 寄宿舍の一室のリビングルーム
出火原因	たばこの火
延焼規模	出火室とその付近の通路
死者数	0
死亡原因	
死亡場所

出火室は留守中で、出火後1時間近くたつてから煙の臭いで発見された。発見者は警報器を押し、消火器で消そうとしたが、使用法を誤って、空気が吹き出したため、火力をあおる結果となり失敗。ドアを開けたまま脱出した。そのため火災は通路にもやや広がり、エレベーターのドアも焦げた。原因はソファの上に落ちたたばこの吹いから。出火室のドアを開けなければ、火災を出火室内にとじこめることができたろう。

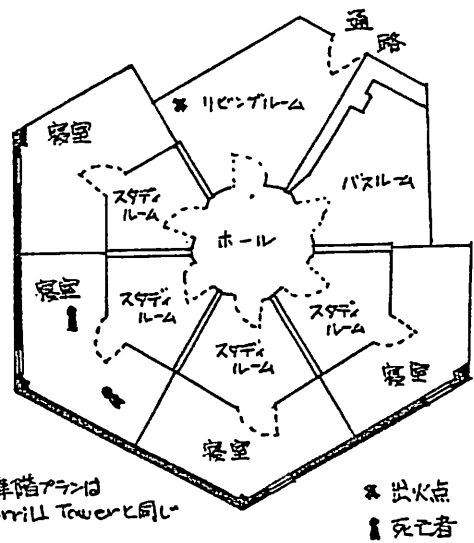
出火室 平面図

建物名	Lincoln Tower
建物種類 地上階数	寄宿舎 24階
場所 (国名・地名)	U.S.A. オハイオ州
防火設備	消火栓, 一部スプリンクラー, 手動警報器
日付・時間	1968年5月22日 : 05:36 発見
出火階 出火場所	11階, 寄宿舎の一室のリビングルーム
出火原因	放火
延焼規模	出火したリビングルームとその付近の通路
死者数	2人
死亡原因	煙にまかれて
死亡場所	出火室のベッドルーム

就寝中放火による火災。発見者は隣室の学生。出火室のドアが開いていて煙がコア部に充満していたため、警報で目をさました学生は避難できず、自室に閉じ込められた。出火室には女子学生10人。寝室のドアをしめ、窓がガラスを破って救出を待たか。2人はパニック状態になり、ドアを開けたため、煙にまかれて死亡。学生たちは、鎖火後も通路が完全に排煙されるまで外に出られなかった。センターコアプランが火災に対して危険であることを証明した一例といえる。防火ダンパーが有効に作用しなかったため、寝室にも空調ダクトを通して煙が入ってきた。

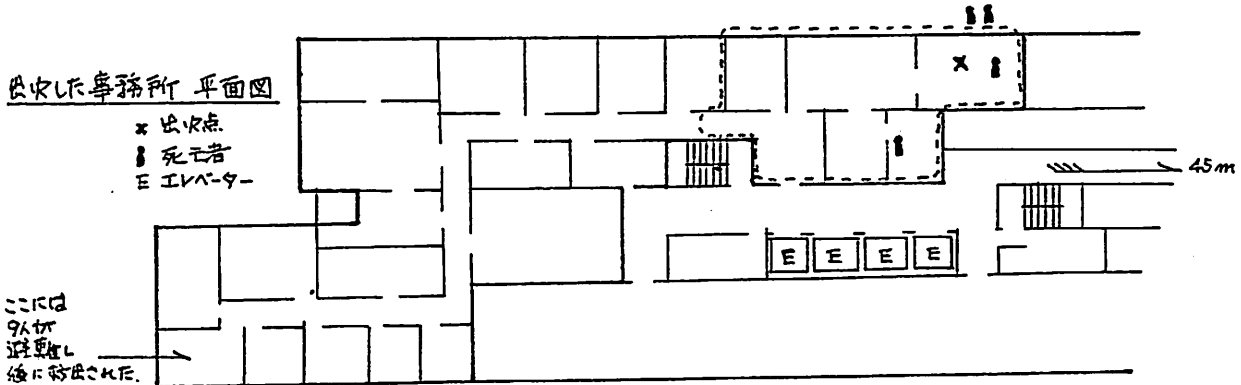
建物名	The Atlanta Gaslight Tower
建物種類 地上階数	事務所ビル 24階
場所 (国名・地名)	U.S.A. ジョージア州 アトランタ
防火設備	消火栓, 連結給水管, 警報器
日付・時間	1968年 5月22日 : 14:00 ごろ 出火
出火階 出火場所	20階 事務所の一室
出火原因	不明, 引火性の強い接着剤が突然発火。
延焼規模	出火室と隣接した4室
死者数	4人
死亡原因	とびおり 2人, 焼死 1人, ガス中毒 1人。
死亡場所	出火室付近。出火室からのとびおり。

内装工事中の火災。3室で床材を張っていたところ 突然 接着剤が発火。3室は一瞬のうちに火の海となった。作業員3人は逃げ場を失い、2人はとびおりて死亡。一人はその場で焼死した。また受付の女性は有毒ガスによって即死した。アトランタに大きな向題のあり 図の赤印となっている通路は、出口をもちいたる45mつづいて袋小路になっている。上階の人はエレベーターで無事避難したが、出火階の人は大半が逃げ場を失った。法令違反のアランと、引火性の強い接着剤の危険性を示した火災。

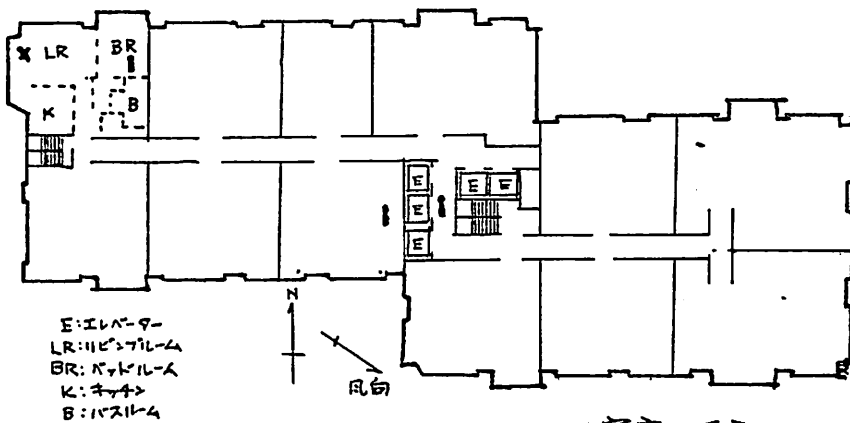
出火階 平面図

建物名	Hawthorne House
建物種類 地上階数	アパート 39階
場所 (国名・地名)	U.S.A. イリノイ州 シカゴ
防火設備	消火栓
日付・時間	1969年1月24日 01:27 通報
出火階 出火場所	36階 アパートの一室のリビングルーム
出火原因	たばこの火
延焼規模	出火室とその前の通路のカーペット3mほど
死者数	4人
死亡原因	煙 3人, 心臓マヒ 1人
死亡場所	出火室 1人, 出火階の別の室内 1, 出火階のエレベーターロビー 1人, 1階ロビー 1人

就寝中の火災。フラッシュオーバーの音で住人が目をさまし、ドアを開いたまゝ通路に出た。風上であつたため、通路とエレベーターロビーは煙と熱気が充満し、ロビーで1人死す。出火室住人は、さまよひ出て別室で死す。もう1人の住人は

は寝室で死す。やがて中央のエレベーターと階段は煙で、使用不可となり、避難には主に西側階段が使われた。煙は出火室そばの電気シャフトと、出火室浴室の排気ダクトを通して上階へもひろがり、上階から避難してきて、1階ロビーで心臓マヒで死した人が出た。出火室ドアを開けなければ、火災を最小限におさえることができたであろう。

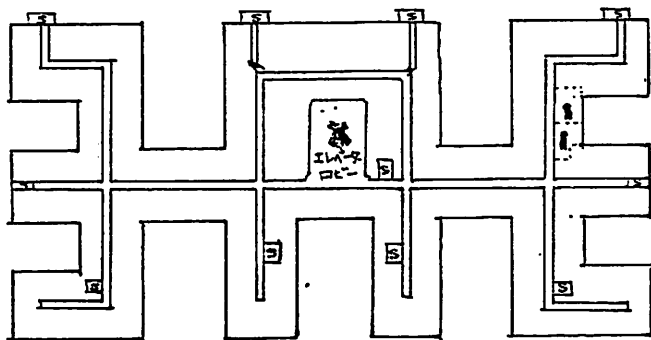
出火階 平面図

建物名	Conrad Hilton Hotel
建物種類 地上階数	ホテル 25階
場所 (国名・地名)	U.S.A. イリノイ州 シカゴ
防火設備	消火栓 警報器
日付・時間	1970年1月25日 早朝
出火階 出火場所	9階 エレベーター
出火原因	不明
延焼規模	エレベーターに積み上げられたイスが燃えた
死亡者数	2人(ろうあ者)
死亡原因	煙
死亡場所	出火階の客室内

世界最大のホテルの火災。出火階には41人のろうあ者の客がいた。未明に客が煙を感知し通報。ホテル側が客に警報したが、ろうあ者には聞こえなかった。出火階の客はほとんど自室で待機していたが、上階の客は階段から逃げた。出火階通路は隔々まで煙の害が及び、ドアの隙間から客室内にも入り込んだ。死亡者の出た又室は指話が見えないほど濃い煙が充満していた。通路と客室の空調は独立していたため、それでも煙の害は少ないとされたのかもしれない。身障者の避難問題を提示した火災。

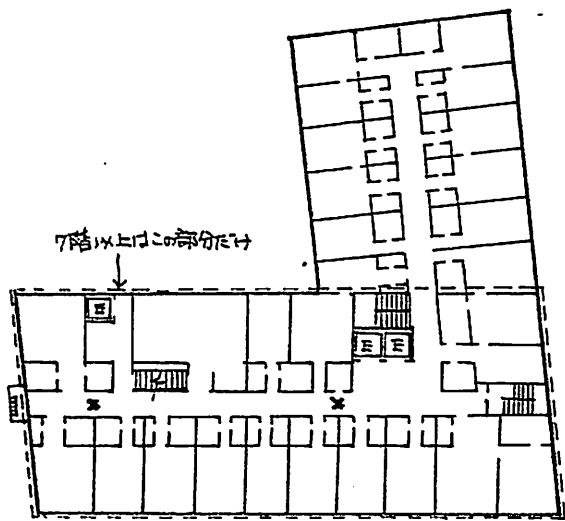
* 出火点
E エレベーター
4階 平面図

建物名	the Pioneer International Hotel
建物種類 地上階数	ホテル 11階
場所 (国名・地名)	U.S.A. アリゾナ州 グリン
(防火)設備	消火栓, 連結給水管, 各室局所冷暖房, 通路は空調なし
日付・時間	1970年12月20日 00:22 通報
出火階 出火場所	4階, 通路の60ft離れた2点の壁ぎわ部分
出火原因	放火
延焼規模	4階から11階の通路と区画されていない2つの階段ドアを開けていた6つの客室
死者数	28人
死亡原因	CO中毒 17人, 焼死 7人, 窓から飛び降り, 4人
死亡場所	6階 (CO中毒 2人) 7階 (CO中毒 2人) 8階 (焼死 2人) 9階 (CO中毒 2人) 10階 (各客室 1人) 11階 (CO中毒 6人)

1929年建造で区画されていない階段を2つ持ったホテルでの放火による火災。火点か2ヶ所で、延焼が速かったこと、警報器がもないこと等により、大半の人は避難できずに自室にひとり残された。階段がたいに上階への延焼を速く、消防隊到着時には完全に最上階まで延焼していた。初期に気付いて避難した人、幸運にもエレベーターで避難できた人など、極わずかったが、大半ははしご車で救出された。結局28人もの犠牲者を出している。区画されていない階段が火災に非常に危険であることを実証するものとして、この他に、1973年11月15日ロスアンゼルスのレストランフォードアビンドに於いて、わずか3階建の建物内で25人の犠牲者を出した例があげられる。

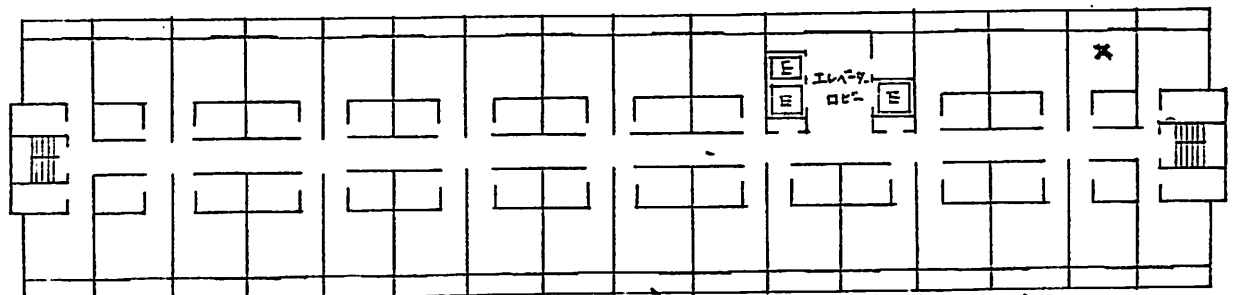
出火階 平面図 ※出火点 Eエレベーターロビー 消防隊到着時、多くの客がここで救助を求めた。

建物名	不明
建物種類 地上階数	ホテル 17階
場所 (国名・地名)	U.S.A. ルイジアナ州 ニューオーリンズ
防火設備	消火栓 ホースキャビネット 警報器
日付・時間	1971年 7月23日 早朝 (5:26 通報)
出火階 出火場所	12階 客室内 (客は居なかった)
出火原因	放火
延焼規模	出火室と12階の通路、エレベーターロビー
死亡者数	6人
死亡原因	煙
死亡場所	12階 エレベーターロビー 5人(客)、出火室付近の通路 1人(ガードマン)

出火は夜半過ぎと見られる。煙の臭い気付いた客の通報で、ガードマンが出火室のドアをこじ開けた。そのため火災は通路へ延焼しはじめ、ガードマンはその場で死亡。他のガードマンが12階の客を避難誘導させていたが、火災がひかりり完了しないうちに自ら脱出した。客の犠牲者は15階からエレベーターで避難中に12階で止められたもの、彼らは階段室以外の客室にいたにも関わらず、めざめざエレベーターを使用していた。消防局への通報は火災がひかりりしてから客によつてなされた。そのため消防隊はなかなか出火階へ近づけなかった。火災は12階だけにおさまり、煙もあまり上階へはいかなかったが、多くの客は避難中に軽いCO中毒になった。

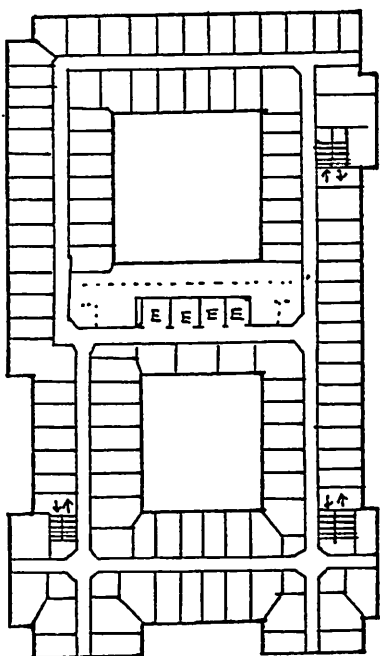
基準階 平面図

建物名	William Sloane House
建物種類 地上階数	アパート 14建
場所 (国名・地名)	U.S.A. ニューヨーク マンハッタン
防火設備	手動警報器 消火栓
日付・時間	1972年3月22日 21:45 通報
出火階 出火場所	7階 エレベーターロビー、ロッカー内
出火原因	ロッカーをマシンの火の明りで捜していた人の過失火。
延焼規模	7階通路の大部分
死者数	4人
死亡原因	煙、やけど
死亡場所	7階 アパート室内 2人, 7階通路 2人。

エレベーターロビーのロッカーでの過失火が原因。本人はひとりで消そうとしたが人気を感じてロッカーの扉をしめそのまま逃げた。警報が遅れ、消防隊到着前に火災はかなりひろがり、7階の多くの人々が逃げ場を失って窓からぶらさがっていた。25人以上がはしご車で救出された。煙は上階へはほとんどいかず、すべて7階に充着したためとなった。いちおう、建物内全員に避難命令が出て、彼らはエレベーター階段で、安全に避難することができた。死亡した4人は全員7階の住人で、高齢者。2人はドアの隙間から入ってきた煙で、室内で死亡、2人は鎖火後通路で見送られた。

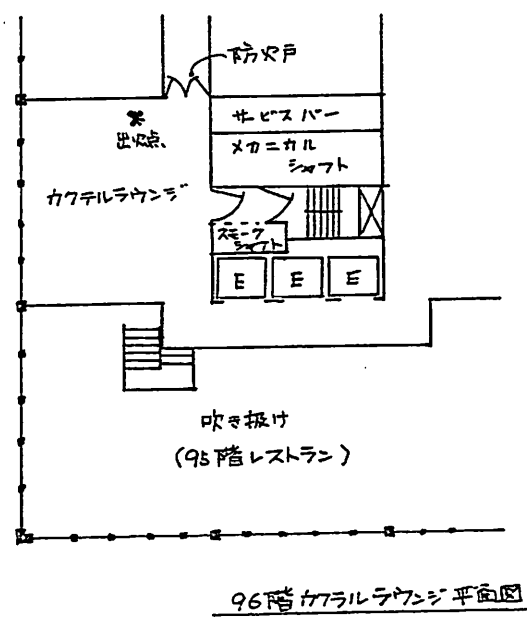
96階カクテルラウンジ平面図

建物名	John Hancock Center
建物種類 地上階数	オフィスビル 100階
場所 (国名・地名)	U.S.A. イリノイ州 シカゴ
防火設備	スプリンクラー、熱感知器連動防火戸、スモークシャフト(熱感連動ダンパー付)
日付・時間	1972年 11月15日 04:40 ころ 出火
出火階 出火場所	96階 カクテルラウンジのレジ付近
出火原因	放火
延焼規模	出火点周辺、97階 1部
死者数	0
死亡原因	
死亡場所

カードマンの放火による火災。1時間20分後に放火したカードマンは火災を発見したとしてビル管理者に通報。管理者が消火作業をした。消防局へは外部からパトロール中の警官が通報した。熱感知器連動で防火戸が締まり、スモークシャフトのダンパーが閉じて、各防火設備は適切に作動した。スプリンクラーはラウンジ部には回らなかった。また、火力で窓ガラスも破れたため、消防隊到着時、換気が良好で消火作業も火袋がひろからないうちに容易にできた。煙は吹き抜けになった95階レストラン、防火戸越しに96階の通路そして窓から97階へひろがった。97階では一部損焼した。97階には可燃物が少なかったため、被害を最小限にとどめることができたといえる。超高層ビルの綿密な防火計画の必要性を示唆した火災例。

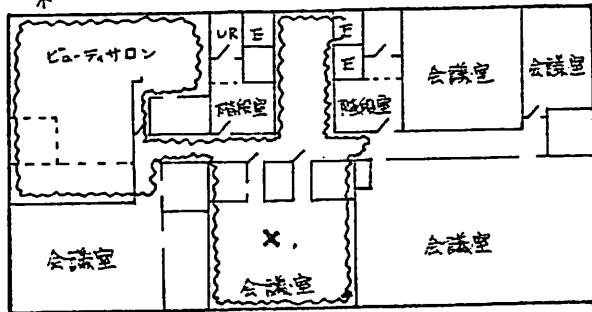
15階 平面図

建物名	RAULT CENTER
建物種類 地上階数	アパート、事務所併用ビル、16階
場所 (国名・地名)	U.S.A. ルイジアナ州 ニューオーリンズ
防火設備	消火栓、ホースキャビネット
日付・時間	1972年11月29日 13:20ごろ 出火
出火階 出火場所	15階 会議室
出火原因	放火
延焼規模	15階のほぼ半分 窓から16階へも延焼
死亡者数	6人
死亡原因	煙 2人 とびおり 4人
死亡場所	15階のエレベーターロビー 2人、15階から下階のビルの8階屋上飛び降り 4人

5人の女性はこちらとびおりました。

放火による白昼の火災。覚知が遅れたため
 ビュテサロンの5人の女性は逃げ場を失って、
 片隅の窓ガラスを割って救助を求めている。
 下階階の3人は出火階へエレベーターで行き、
 ドアが開いたとたん熱風と煙にあて、1人
 は即死、1人は救出後病院で死した。
 出火室は窓ガラスが破れ、上階へ延焼した
 が、上階レストランの客はその前に階段で
 下階へ避難していた。(約100人) その時、1人が
 誤って出火階の階段室ドアを開けてしまい、
 階段が使用不可となり、取り残された8人は

屋上へ避難、ヘリコプターで救出された。ヘリコプターはビュテサロンの5人の女性も救出
 しようとしたが、熱風であおられて近づくことができません失敗。はじ車は13階までしか
 とどけなかつた。結局、救助作業が向に合せず、5人の女性は30分後 煙に追われて
 窓から隣のビルの8階の屋上にとびおりました。3人は即死、1人は後に病院で死す、1人
 は奇蹟的に助かた。

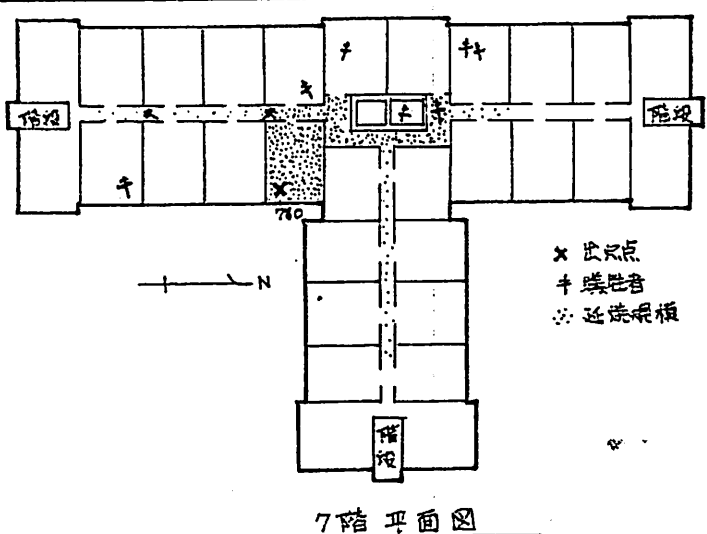
建物名	Baptist Towers Housing
建物種類 地上階数	老人用アパート 11階
場所 (国名・地名)	U.S.A. ジョージア州 アトランタ
防火設備	消火栓 警報器 一部スプリンクラー
日付・時間	1972年11月30日 02:00 出火
出火階 出火場所	7階 710号室のリビングルーム
出火原因	たばこの灰がいすに着火
延焼規模	710号室と7階通路
死者数	10人
死亡原因	CO中毒 8人 焼死 2人
死亡場所	7階 9人 10階 1人

老人用アパートでの就寝中の火災。出火室住人が火災に気がつき、ロビーの警備員に警報器で知らせたが、警備員はエレベーターで7階へ行こうとして、後に7階エレベーター内で死体で見つかった。警報の手順が狂い、7階で直接火災に気付いた人々の一部は階段で避難したが、その時、7階通路で、煙にまかれて死した人もいた。他の警備員が火災に気づいたところには、エレベーターシャフトを通じて煙が11階までひろがり、シャフトの中では、

8階まで煙が上かっていた。出火室住人は一度は避難しようとしたものの、自室に物を取りに帰って、通路で死す。この時、出火室ドアをあげ放しておいたことが、被害を大きくした一因といえる。10階にはエレベーターのドアがあっていたため、煙の被害が最大となり、死者も一人であった。2:20に消防隊到着。住人の避難救出に50分を要した。

上階へひろがる。⑱ 老人アパート火災では、7階出火による煙がエレベーターシャフトを通じて上階に昇り、たまたまドアのあいていた10階では、死者が1人出るほどの被害をもたらした。多くに検討すべき項目である。

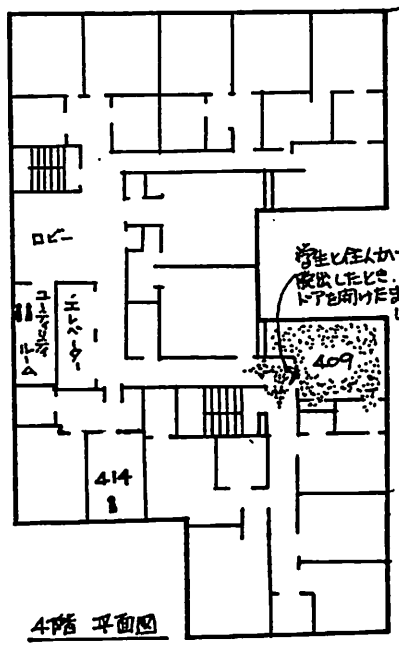
建物名	Residential-care facility
建物種類 地上階数	老人用アパート 10階
場所 (国名・地名)	U.S.A. ウィスコンシン州 マティソン
防火設備	消火栓, 手動警報器 一部スプリンクラー(出火階なし)
日付・時間	1973年 1月8日 10:00ごろ発見
出火階 出火場所	4階 アパートの一室のベッドから。(409号室)
出火原因	たばこの火がベッドに着火。
延焼規模	出火室と通路の一部
死者数	3人
死亡原因	煙
死亡場所	4階ユティリティールム 2人 414号室 1人

409号室の住人のタバコの火による出火。ドアの隙間からもれる煙を他の住人が発見して2階の交換手へ直接通報。交換手はアルバイト学生に4階を調べさせた。学生は409号室の火災を発見し、消火器で消そうとしたが不成功、住人をつれて4階ロビーに避難し、ここから電鈴で2階の交換手に事態の悪化を知らせた。これまでの10分程の間、消防局への通報も、警報器を鳴らすことも成されなかった。ここで交換手が消防局へ通報。学生と老人はユティリティールムに避難したためドアを開けておいたため、煙にさらわれて死す。また414号室の住人もドアを開けていたため死す。消防隊は到着後、4階住人を1人はいすで救出した後、409号室の窓を割って、煙の炎を外に出した。また、はいす車から上階に入り、住人を誘導して階段から避難させた。煙はエレベーターシャフトと階段室から上階へひろがったが、階段室は屋上部分の換気孔を後であけたため、避難に使用おこしたときから消火開始から10分後に火災は消し止められた。

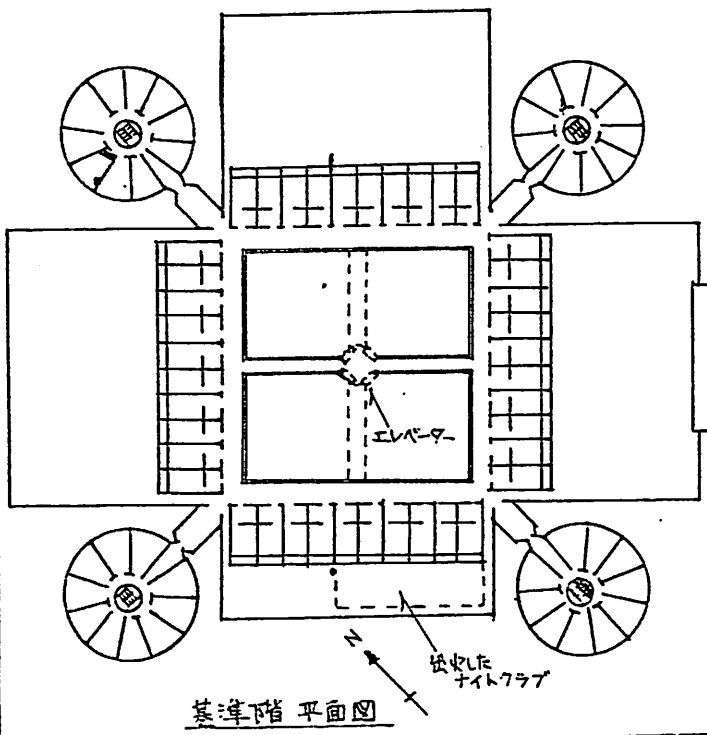
建物名	Hyatt Regency O'Hare Hotel
建物種類 地上階数	ホテル 12階
場所 (国名・地名)	U.S.A. イリノイ州 シカゴ
防火設備	消火栓, 消火器, 地階スプリンクラー
日付・時間	1973年4月2日 4:30 ころ発見
出火階 出火場所	2階 ナイトクラブ
出火原因	不明
延焼規模	ナイトクラブ
死者数	0
死亡原因	
死亡場所

早朝、ホテルの従業員が ナイトクラブの入口の煙を発見、即ち自動警報器を鳴らして消火にあたった。中庭には煙感知器連動の排煙装置がはいていたが、スイッチが切られていたため、消防隊到着時には中庭に煙が充満し、視界が3mほどしかなかった。1000人居住客のうち、一部は階段で避難、また外壁のバルコニーからロープをつないで降りたものもいた。一時はパニック状態になり、ラウドスピーカーによる消防士の制止がおさまら、排煙装置のスイッチは後で入れられたが、濃い煙のため、非常口が見分けにくいことなどの問題が提示された。

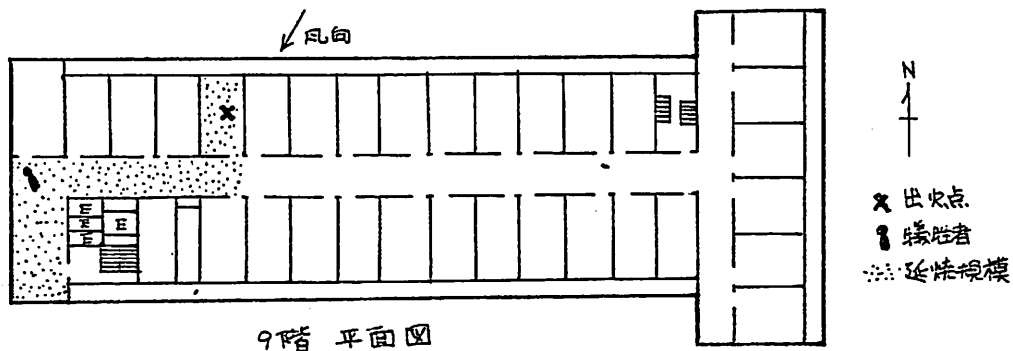
9階 平面図

建物名	Cavalier Beachfront Hotel
建物種類 地上階数	ホテル 11階
場所 (国名・地名)	U.S.A. バージニア州 バージニアビーチ
防火設備	手動警報器 消火栓 地階のみスプリンクラー
日付・時間	1974年9月8日
出火階 出火場所	9階 客室
出火原因	不明
延焼規模	出火室と通路, エレベーターロビー
死亡者数	1人
死亡原因	一酸化炭素中毒
死亡場所	エレベーターロビー

空室の客室から出火。X印に発見し、警報器を鳴らして支配人に通報。支配人は数人の従業員を伴い、自分は消火をし、従業員に客の避難をさせた。支配人がドアを開けて消火中。出火室の窓が開いていたため、風による煙と熱気が通路側に吹きつけ、支配人は方向を失ってエレベーターロビーで倒れ、火災が通路から反下側にひろがった。この時には消防局に通報。客の大半は消防士の誘導で、呼吸器を使用しながら東側階段から避難した。支配人は死す。出火室のドアを向けずに、すぐ消防局へ通報すれば、火災は最小限におさまり、犠牲者を出すこともなかったであろう。

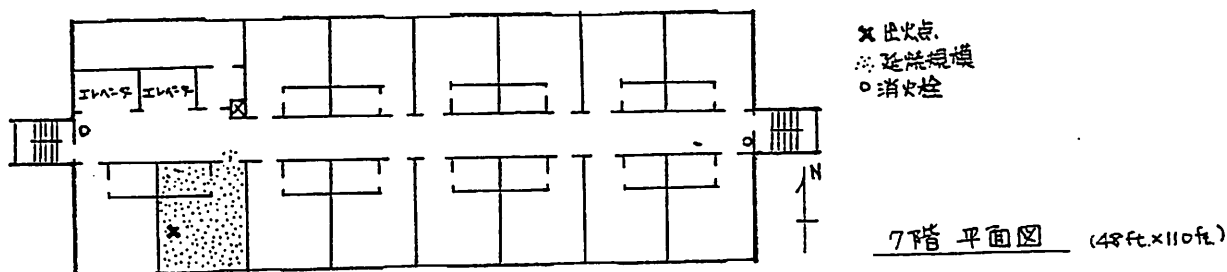
建物名	Howard Johnson's Motor Lodge
建物種類 地上階数	モーターホテル 9階
場所 (国名・地名)	U.S.A. イリノイ州 ノール
防火設備	消火栓、警報器、熱感知器 (暖房は温水式、換気は、浴室排気、通路給気。)
日付・時間	1975年2月13日、01:00 ころ 出火。
出火階 出火場所	7階、客室のバート
出火原因	寝タバコ
延焼規模	出火室と、付並の通路の一部、向かいの室の一部。
死亡者数	0
死亡原因	
死亡場所

モーターホテルでの就寝時の火災。出火室の客は、マットレスに寝か上かして目を覚まし、マットレスを窓から捨ておとして、火具し、そのまま、ドアを開け放して警報をせすにホテルから脱出した。通行人が窓から立ちのぼる煙を発見して、パトロール中の警官に通報。警官はまず6階の客を避難させてから、7階へ上った。西側の階段は、既に煙で、使用不可。東側階段から接近し、消火、避難誘導をした。客の大半は、英語の通じない外国人であったが、消防隊と警官の誘導で、支障もなく、119人の客を12分で避難させた。8階はエレベーターが止まっていたため、窓からの延焼を防ぐことができたが、結果、8、9階の窓ガラスが一部割れた。出火室内全焼、通路の一部を焼いて鎮火、出火室ドアが自閉式であったら被害は最小限に食い止められたであろう。

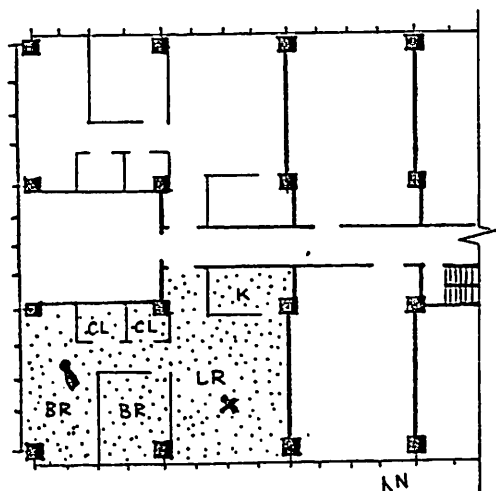
出火階 平面図
(建物 67ft x 214ft)

建物名	Esplanade Apartment Building
建物種類 地上階数	アパート 29階
場所 (国名・地名)	U.S.A. イリノイ州 シカゴ
防火設備	消火栓 ホースキャビネット
日付・時間	1975年2月13日 13:15 通報
出火階 出火場所	17階 アパートの一室のリビングルーム
出火原因	不明
延焼規模	出火室
死者数	1人
死亡原因	煙
死亡場所	出火室

ガラス張りの高層アパート火災。出火室住人は引越してきたばかりで居間には、多くの家具が置かれていた。突然発火し、住人が気がついて、隣室に火災を報告した後、自室に物を取りに戻り、煙にまかれて死亡した。アパートは自由式ドアであったため通路への延焼はなし。他の住人も一部が階段で避難した他は、出火階の住人で自室で待機していた。シカゴ消防局には、48mほどの放水能力をもつ放水車があり、ため、消火は外から直接できた上階への窓からの延焼も放水により直接防ぐことができた。出火室内は、可燃物すべてを焼きつくして鎮火した。

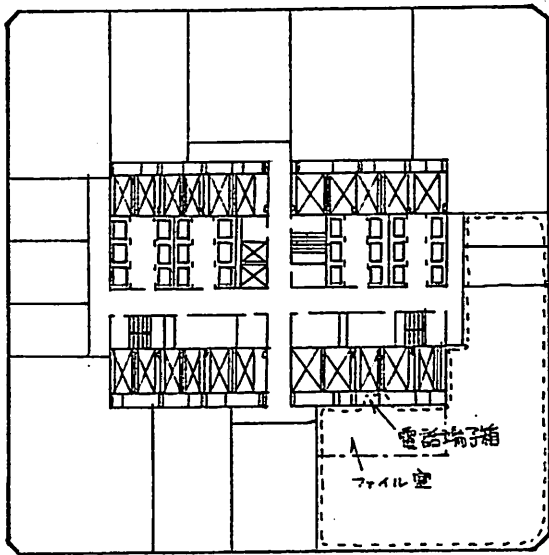
11階 平面図

建物名	世界貿易センタービル
建物種類 地上階数	オフィスビル 110階
場所 (国名・地名)	U.S.A. ニュ-ヨ-ク市 マンハッタン
防火設備	音声式火災報知機、一部スプリンクラー、消防用昇降 <small>(消防器具がかなり消費されている)</small> その他 <small>(空調は32階まで独立)</small>
日付・時間	1975年2月13日 23:55 発見
出火階 出火場所	北タワー 11階 事務室内のファイル室
出火原因	不明
延焼規模	11階の20% (図参照)、電話ケ-ブルのために10階~16階の電話端子箱
死者数	0
死亡原因	
死亡場所

夜中の火災で人はほとんど居なかった。清掃人が11階の出火室から出ている煙を発見、防炎センターに通報した。即、消防局に通報、消防隊到着時は11階コア部は煙が充満していた。出火室は一方が防火壁であったが他方は天井までの区画壁であったので、隣室に延焼し、結局防火区画内が全焼した。コア部へは延焼しなかったが、出火点そばの電話端子箱からケ-ブルのために10階から16階までの箱子箱を焼き、12階では室内にもわずかに延焼した。ケ-ブルシフトが埋め戻しされていれば、この被害はなかったはずである。また、夜向のため空調が止まり、煙感知器連動の排煙装置が作動しなかったが、手動で後にスイッチを入れたため、他階及び出火階の反対側の部分には煙の被害がなかった。

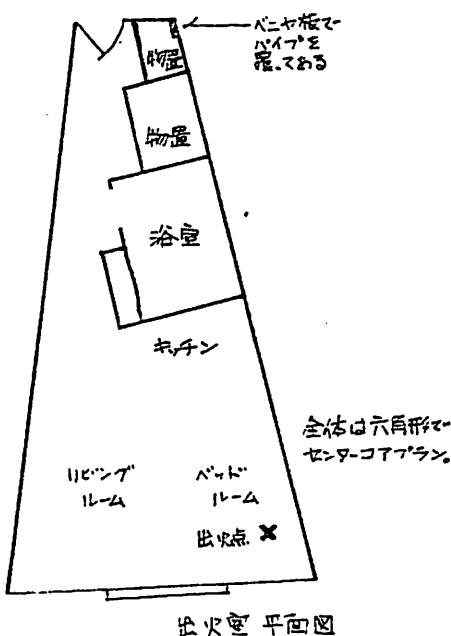
建物名	West View Homes
建物種類 地上階数	老人用アパート 14階建
場所 (国名・地名)	U.S.A. ニューヨーク アルバニー
防火設備	1階だけスプリンクラー、警報器、消火栓、ホース巻取器 (空調は各室独立、浴室排気は中央式)
日付・時間	1975年3月18日 18:00 ころ発見
出火階 出火場所	11階 アパートの1室
出火原因	たばこの火がベッドに着火。
延焼規模	出火室全焼と隣室の一部
死者数	2人
死亡原因	焼死(出火室住人)、煙
死亡場所	出火室、救出後病院で(出火階の住人)

老人用アパートでの火災。出火室住人は避難を拒否した。自由式ドアのため、通路への延焼はなかったが、何回かドアをあけたため、かなりの煙がコア部にひろがった。住人の大半は消防士の誘導で、呼吸器を使い口から階段で避難、また身障者はエレベーターを使用した。一方の隣室との隔壁の一部が木製であったため、隣室にも少し延焼した。煙は隣室に充満した。15人が救出後に煙吸入で入院、後に1人死亡したため、犠牲者は出火室住人と合わせて2人出た。覚知の遅れが被害を大きくした要因であり、感知器の設置が望まれる。

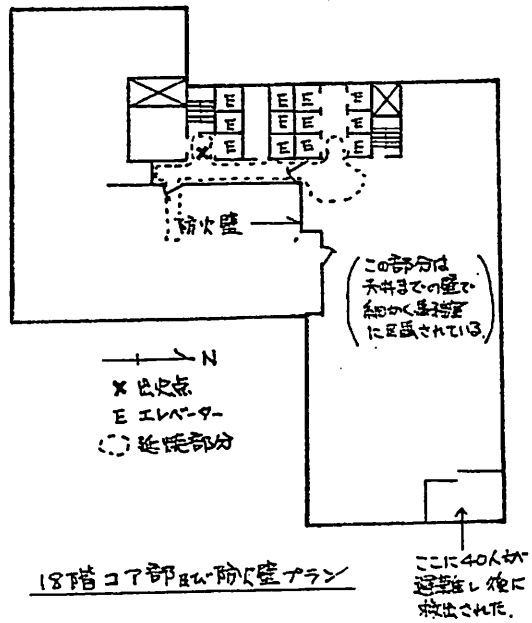
建物名	スライプビル
建物種類 地上階数	事務所ビル 34階
場所 (国名・地名)	U.S.A. ニューヨーク
防火設備	消火栓、ダクト内防火ダンパー、煙感知器連動で空調停止。
日付・時間	1975年 7月11日 昼間
出火階 出火場所	18階 階段室前の通路(仮のごみ捨て場になっていた)
出火原因	たばこの火(?)
延焼規模	18階通路とエレベーターロビー付近
死者数	0
死亡原因	
死亡場所

新テナント入居で、階段付近の内装工事中だった。2つの防火戸が障害物を使ってあけられていたため、防火壁が効果をなさなかった。出火は階段前。初期に一部の人は別の階段から避難したが、やがて両方の階段は煙で使えなくなった。出火階の人々は片隅の一室に避難し、煙にまかれながらも後に救出された。上階には、絶えられないほどの煙は昇ったが、一部は階段で屋上へ避難した。階段で下へ向かうことは不可能だった。大半は各階の煙の少ない所に避難し、待機して、鎮火後救出された。煙は、エレベーターシャフトと空調ダクト(ファンは停止していた)を通じて建物内にひろがった。コアプランが避難に不利であることを実証した火災例である。

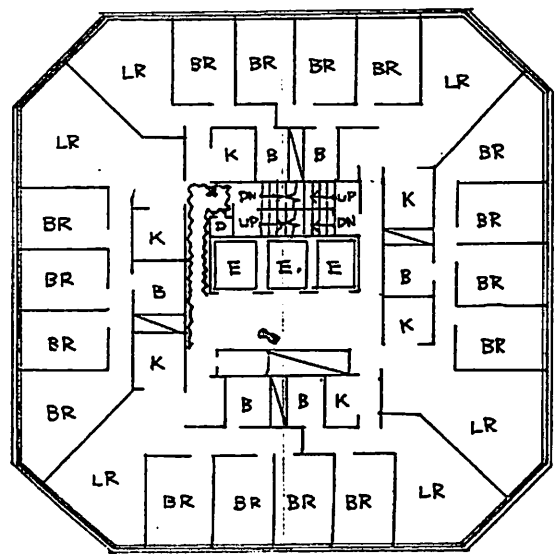
出火階 平面図
 * 出火点 BR:ベッドルーム
 ■ 死亡者 LR:リビングルーム
 K:台所 B:浴室
 E:エレベーター
 D:ダスターシュート
 M:延焼し部分

建物名	マサチューセッツ工科大学 学生寮
建物種類 地上階数	学生寮 24階
場所 (国名・地名)	U.S.A. マサチューセッツ州 ケンブリッジ
防火設備	スモークララー(共用廊下・寝室を除く) 手動警報器 (煙感知器連動) (で全館排煙はなし)
日付・時間	1975年7月22日 11時24分通報
出火階 出火場所	19階 階段室前のダスターシュート付近(箱がいくつか置かれていた)
出火原因	不明
延焼規模	19階通路の内装1部
死亡者数	1人
死亡原因	煙
死亡場所	19階エレベーターロビー

原因不明の屋上の火災。出火点そばの手動警報器が熱によって短絡し、防炎センサーに通報 直ちに消防隊が呼ばれた。出火階の学生もその警報によって火災に気が付いたが通路に煙と熱気が充満しているのを知り自室のドアをしめて中で待機していた。死亡した学生は火災の様子を見に通路に出た時、自室のドアに自動ロックがかかってしまい返れなくなりました。エレベーターで避難しようとしているうちに煙にまかれて死亡した。室内にはほとんど煙が入らなかつたため、自室待機していた学生は皆無事であった。火災時に適切な行動を起こせない人間心理の問題を提起している。
