鉄道車両火災の設計火源に関する考察

平成 20 年度

東京理科大学 工学部第二部建築学科
辻本研究室

前川 結宇理

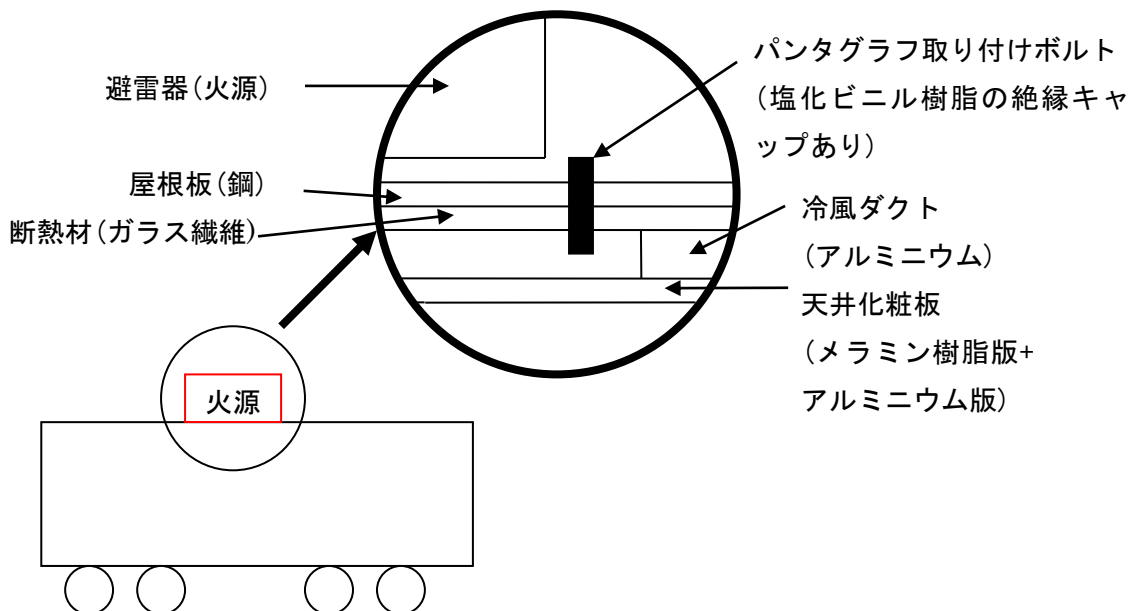
図 4-1 野田線火源詳細図

例 1-①では、車両屋根上のパンタグラフ付近に設けられた避雷器の内部の内部要素の押し付け力が不足しており、車両の運行により振動や偏心が生じ内部の金属が破断して接触してアークが発生・地絡したことが原因である。火源周辺図を以下図 4-1 に示す。

またその火源はパンタグラフ支持部である取り付けボルトを溶損させ、車両内部への延焼をもたらした。

火源と車両内の間には、防火壁として車両屋根構成材(屋根板+断熱材+天井化粧板)があったが、取り付けボルトが屋根材及び断熱材を貫通しており、屋根材及び断熱材には大きな効果を望むことは出来なかったと言える。加えて、冷風ダクトに高温の熱風が吹き込み、クーラー機器の吹き出し・吸い込みグリルから車内に吹き出し、延焼が拡大した。

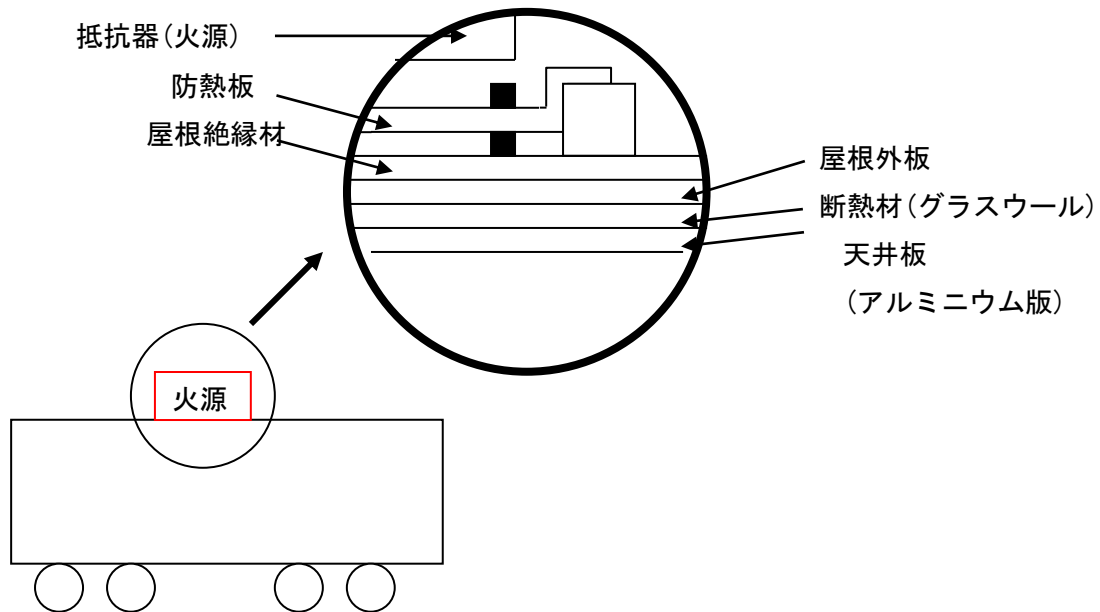
図 4-2 山陰線出雲市駅火源詳細図

例 1-②ではブレーキ抵抗器カバー内に残されたスパッタ等の飛散物が高電圧により絶縁破壊され、アーク放電が発生したことが原因である。その火源詳細図を以下図 4-2 に記す。

また、その火源は防熱板の取り付けボルトを溶損させ、車両内部への延焼をもたらした。火源と車両内の間には、防火壁として防熱板及び車両屋根構成材(屋根板+断熱材+天井化粧板)があったが、防熱板の取り付けボルトを溶損させられたので防熱板には防火壁としての効果は望めず、さらに発生したアークは車両屋根構成材を溶損し、車両内部へ延焼した。

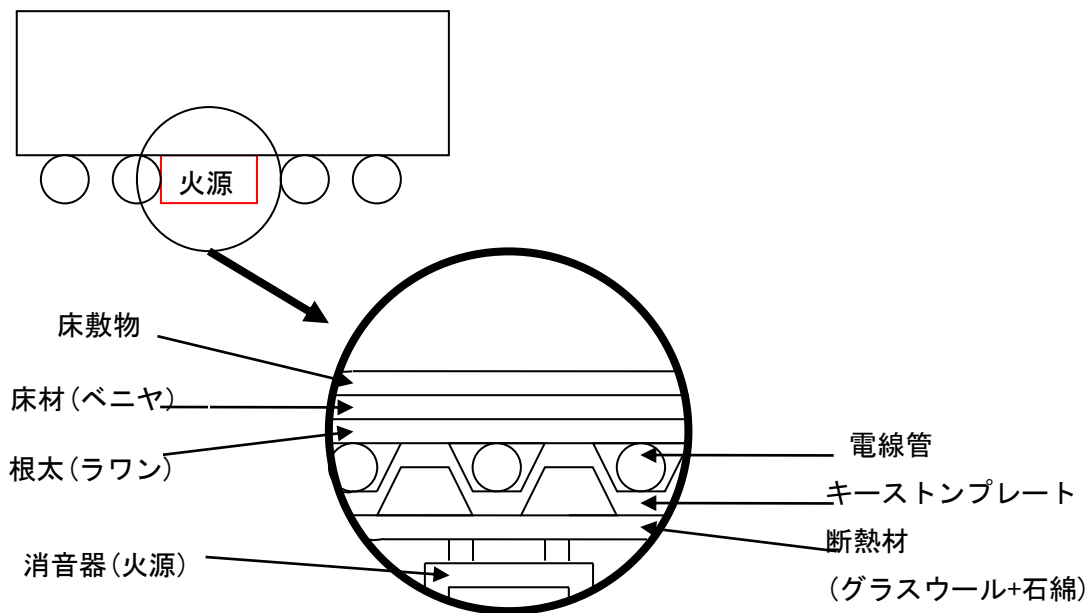
図 4-3 土讃線阿波川口駅火源詳細図

例 1-③では、発電エンジンの调速器内部のリンク機構のピンが緩み抜け出たため、コントロールラックが正常に作動せず、燃料が過剰に供給された。未燃焼状態で排出された燃料の異常燃焼により消音器内の温度が異常上昇した。

また、その火源は、直上にあった床構成材へ延焼した。

火源と車両内の間には、防火壁として床構成材(断熱材+キーストンプレート+根太+床材)があったが、床材(ベニヤ)もしくは硬質ビニル電線管のいずれかが発火点となったと考えられるが、どちらか特定することはできなかった。

消音器は正常回転時約 75℃ほどだが、後に行われた再現試験では過回転時約 430℃まで上昇した。床材及び硬質ビニル電線管の発火温度は 450℃前後であり、消音器がこの温度まで到達した可能性も考えられる。
