2014年11月27日

Browns Ferry 火災について

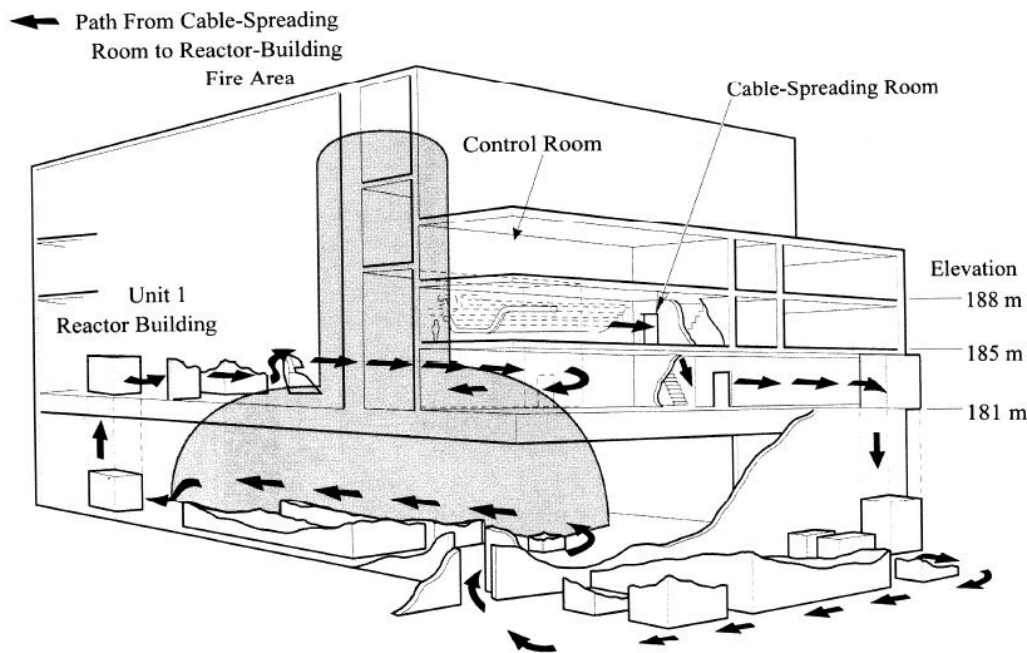
図1 Browns Ferry 発電所の透視図[‡]

- ・ 火災の第一発見者は、リーク試験を行っていた作業員である (火災発生 12:20pm 頃)。
- ・ 火災が発生したケーブル室には煙感知機が設置されていたが、発報することはなかった。TVA はこの原因として、ケーブル室と原子炉建屋間の差圧により、ケーブル室で発生した煙が原子炉建屋側に引き込まれたためとしている (Browns Ferry 発電所の透視図を図 1 に示す)。
- ・ 原子炉建屋内のケーブル室に近い場所には大量の煙が蓄積していたが、その場所には感知器は設置されていなかった。
- ・ また、ケーブル室で CO₂ 消火系が起動した結果、シールされていない貫通部を通じて、ケーブル室上部の制御室に CO₂ と煙が伝播した (後述)。制御室にも煙感知器 (イオン式) が設置されていたが、こちらも発報しなかった。原因として、ケーブル絶縁材の燃焼生成物を検知できなかったとしている。
- ・ Browns Ferry 発電所にはケーブル室を含め 7 つの区域に煙感知機が設置されており、また他の区域には熱感知器が設置されているケースもあった。
- ・ Browns Ferry 発電所の原子炉建屋内で大量のケーブルが存在する区域に火災感知器が設置されていないことが後に判明した。これは TVA がケーブルを火災ハザードと見なしていなかったためである。具体的には、水平ケーブルトレイについては火災が発生したとしても自己消火すると想定しており、垂直ケーブルトレイについては当該ケーブルの垂直伝播特性に基づき容認可能なハザードであると想定していた。
