地震に対する建築物の安全性に関する
社会工学的研究

—阪神・淡路大震災の被害分析—

1996年 2月

名古屋大学大学院 工学研究科建築学専攻

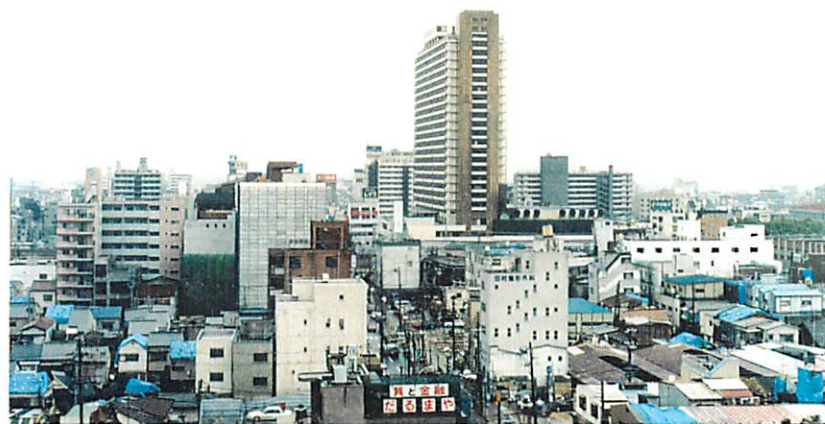
図4.1 調査対象建物の例

(対象) , 図4.1のような, 神戸市長田区内の9階建以上の高層集合住宅の住戸入口扉を対象とした。図4.2に示すように, 対象地域を気象庁震度7の地域とその外側の幅500mの2つの地域で全数を調査し, 拒否された2棟を除いて計45棟のデータを得た。構造種別は全てRCまたはSRCと判断される。また, 平面形も全て片廊下型である(二戸タイプに片廊下型が接する: 2棟, アルコーブ型: 1棟)。

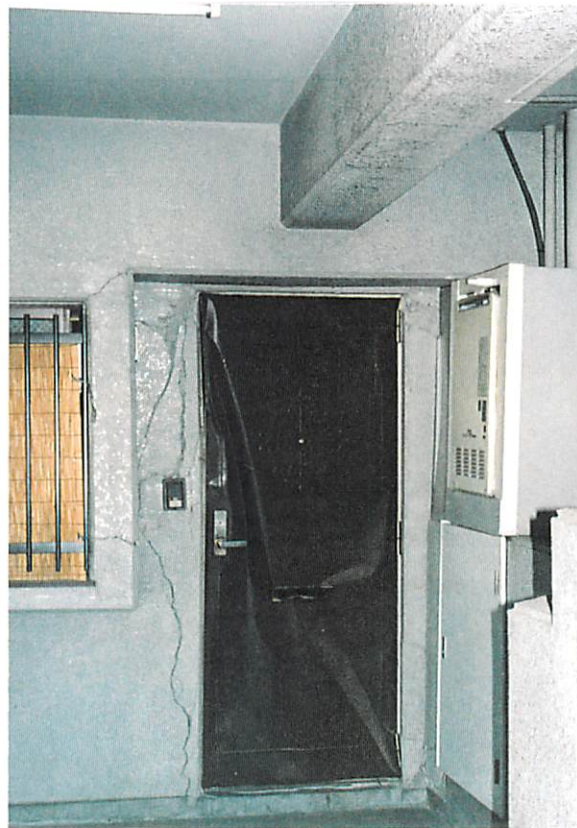
図4.3 変形したドアの例

外見から実際の開閉不能にかかわらず図4.3のように扉に座屈変形がはっきり認められるものを開閉障害のある扉と判断した。この中には、地震時に扉あるいは枠の変形により扉が開き、閉まらなくなった例も含まれている。調査した範囲では、全体の約3割の扉が開閉に何らかの支障が発生していたが、開閉困難な扉のある建物は震度7の地域に集中している（表4.1、図4.2）。逆に、震度6の地域では、開閉困難と思われる扉はほとんどなかった。調査結果の一覧を表4.2に示す。

長田区における高層集合住宅の住戸扉の調査では、約半数の棟の約3割の扉で開閉障害が発生したと考えられる。建設年では、1981年以前の被害が多かったが、82年以降の建物でも半数近くに被害が発生した。このことから、中地震時における層間変形制限では、大地震時には扉の開閉障害の発生を防げないことが明らかとなった。その他の被害の傾向としては、断層と直角方向になる建物で、被害が大きくなる傾向があった。高さでは最上階では被害がほとんどなく、下の階に行くほど被害が大きくなる傾向があった。扉の被害は建具まわりの非耐力壁の変形、破壊によると判断される。

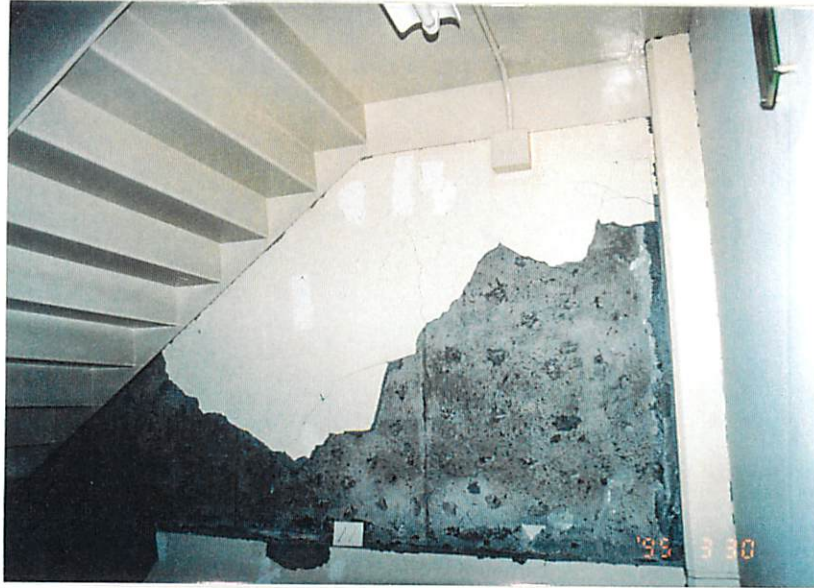
図4.9 階段室壁面の損傷の例

高さ方向とその建物での開閉障害については下層階の被害が大きくなる傾向があった(図4.7)。これは、図4.9のような層間変形による階段室内壁面の損傷と比較しても、ほぼ同様に下層階ほど被害が大きくなる傾向がある(図4.10, 4.11)。建物階数と開閉障害発生率のグラフを図4.8に示す。11,12階の被害率が多く、これは構造被害調査の被害分布²⁶⁾と同様の傾向である。

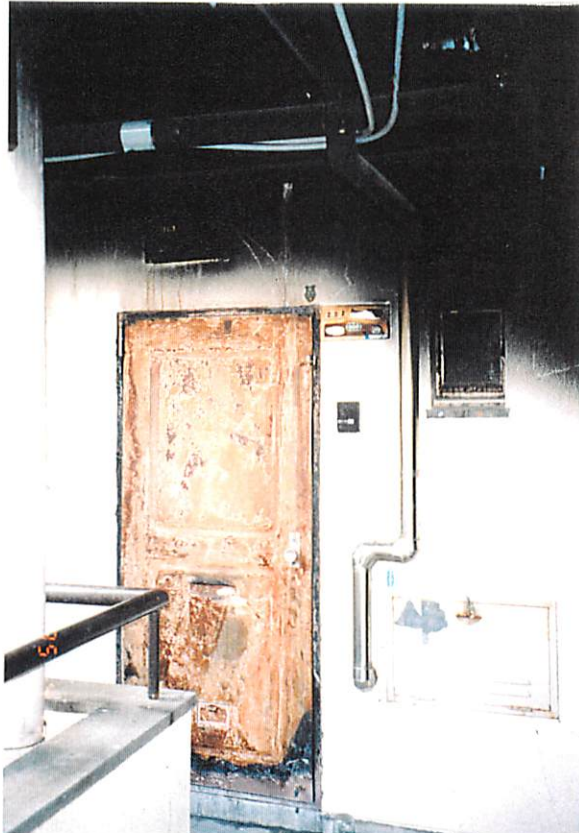
図4.14 出火室の扉

ープを使用していた』という近所の話から判断したのではないか。また、消防の臨場時『扉が施錠されていた』とされている点から、（室内から）扉を開けようと試みたとは考えられない。」とのことであった。

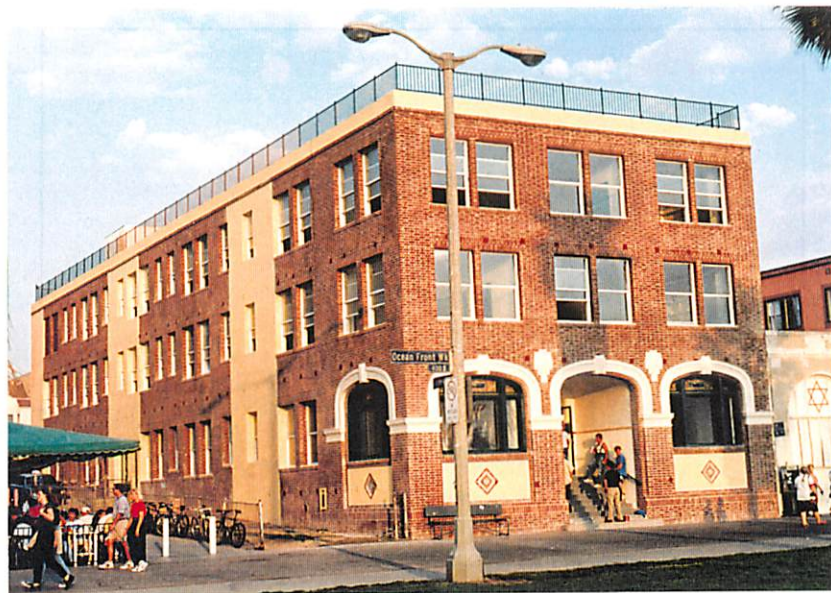
図5.1 補強された組積造建物

いない組積造の建築を禁ずるよう法律が改正された。しかし、当時すでに鉄筋などで補強されていない組積造の建物が膨大に存在しており、今後地震が発生した場合には非常に危険な状態にあると考えられていた。1971年には、ロサンゼルス市をシルマー（サンフェルナンド）地震が襲い、組積造の建物の多くが、倒壊あるいは大きな損傷を受け、これらの建築物の危険性を改めて浮き彫りにした。その後1981年に、当時約8,000棟あった無筋の組積造の建物を強化するための条令が議会で通過した。1994年に発生したノースリッジ地震では、組積造の建物が補強されたことにより、被害を大幅に減ずることができた。一方で、チルト・アップ構造やプレキャスト・コンクリートの駐車場における被害が大きいことが明らかとなり、これらの構造物は新たにレトロフィットの対象となることになった。

図5.1に補強された組積造の建築物の例を示す。
