トンネル火災事故の分析と対策  
**The Analysis and Preparation of Tunnel Fire**

辻本誠研究室 西村和也

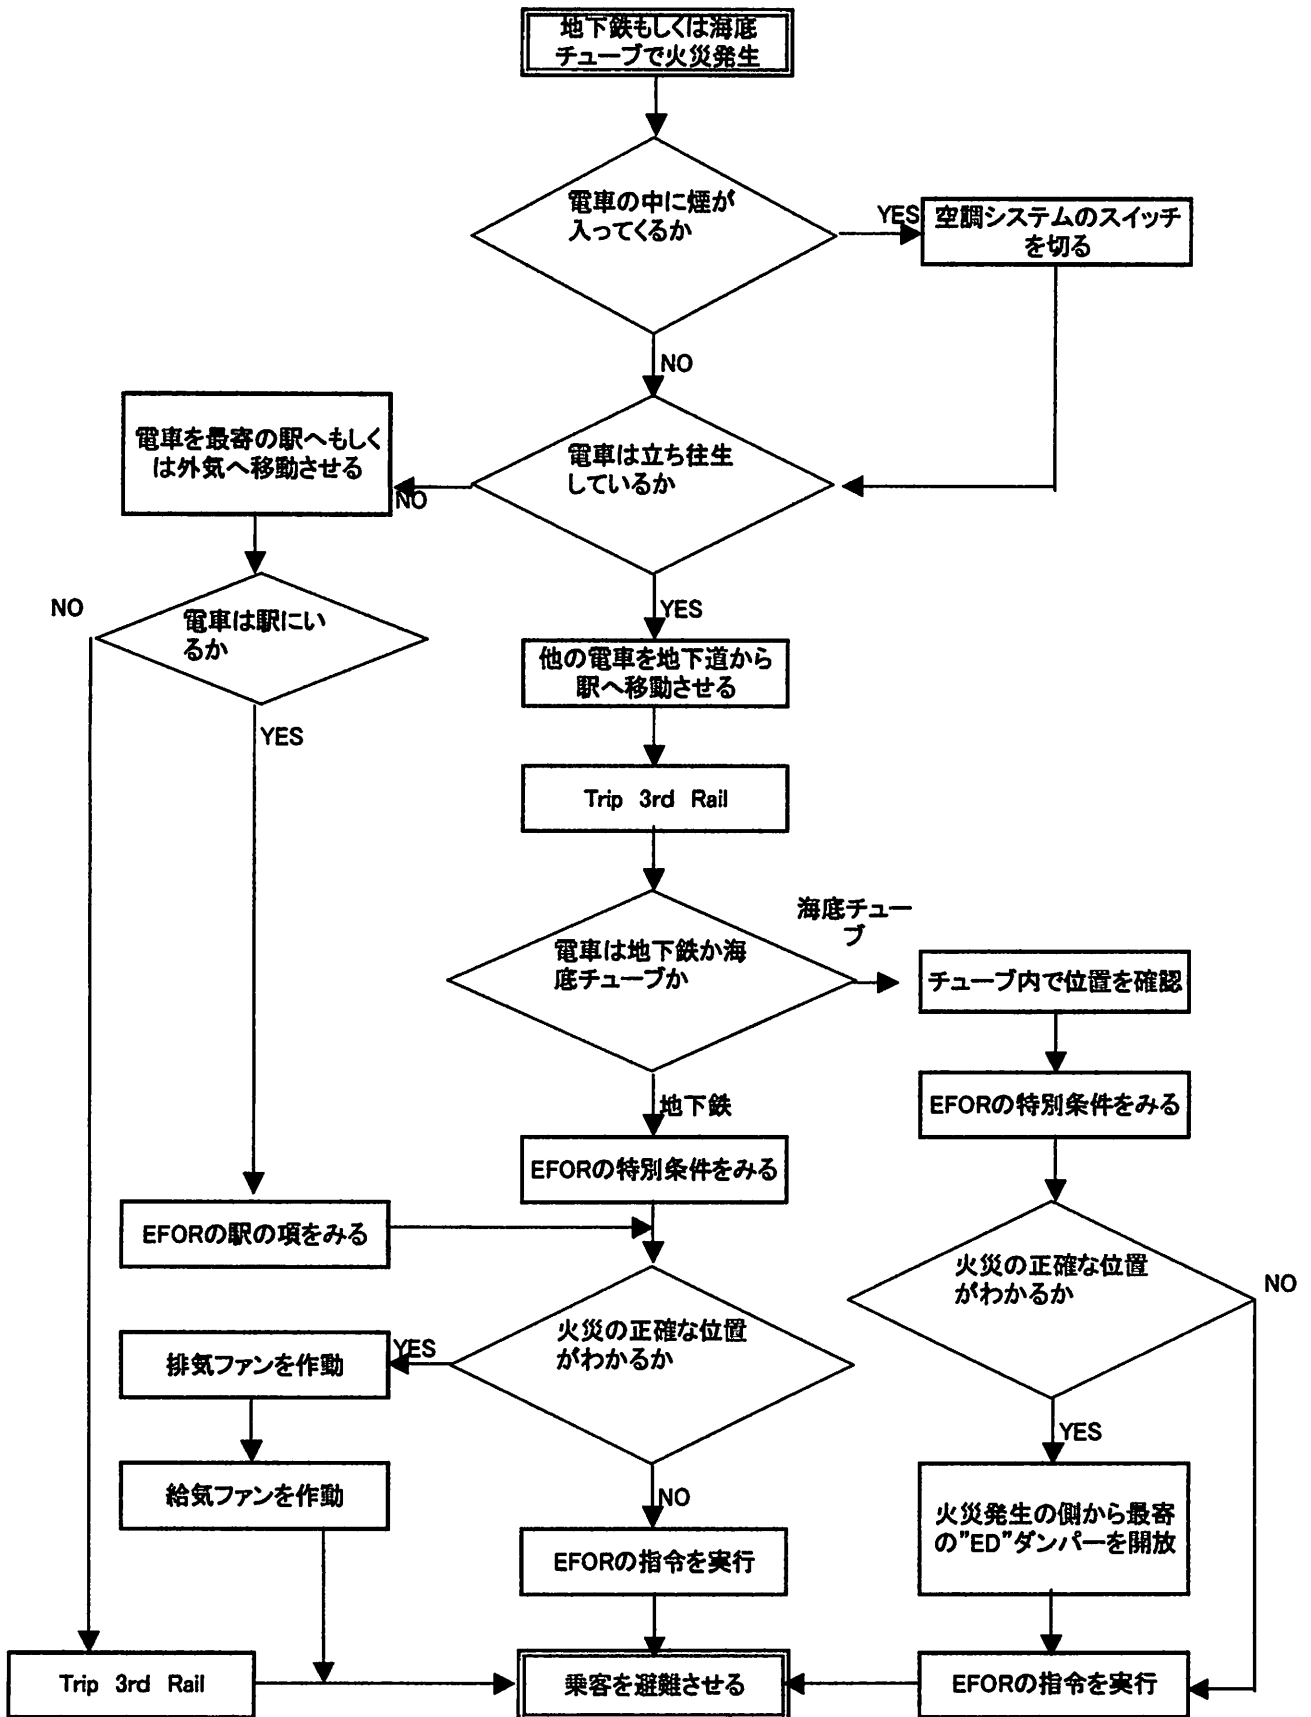
図-2.1.2. BART緊急換気のフローチャート

に火災が広がることに対しての対抗手段を考慮する必要がある。

このトンネルでは排気運転のみの縦流式をとっており、その場合生存者のいる箇所への給気対応ができない。そこで、たとえ縦流式でも何らかの給気方法を設けるべきだ。

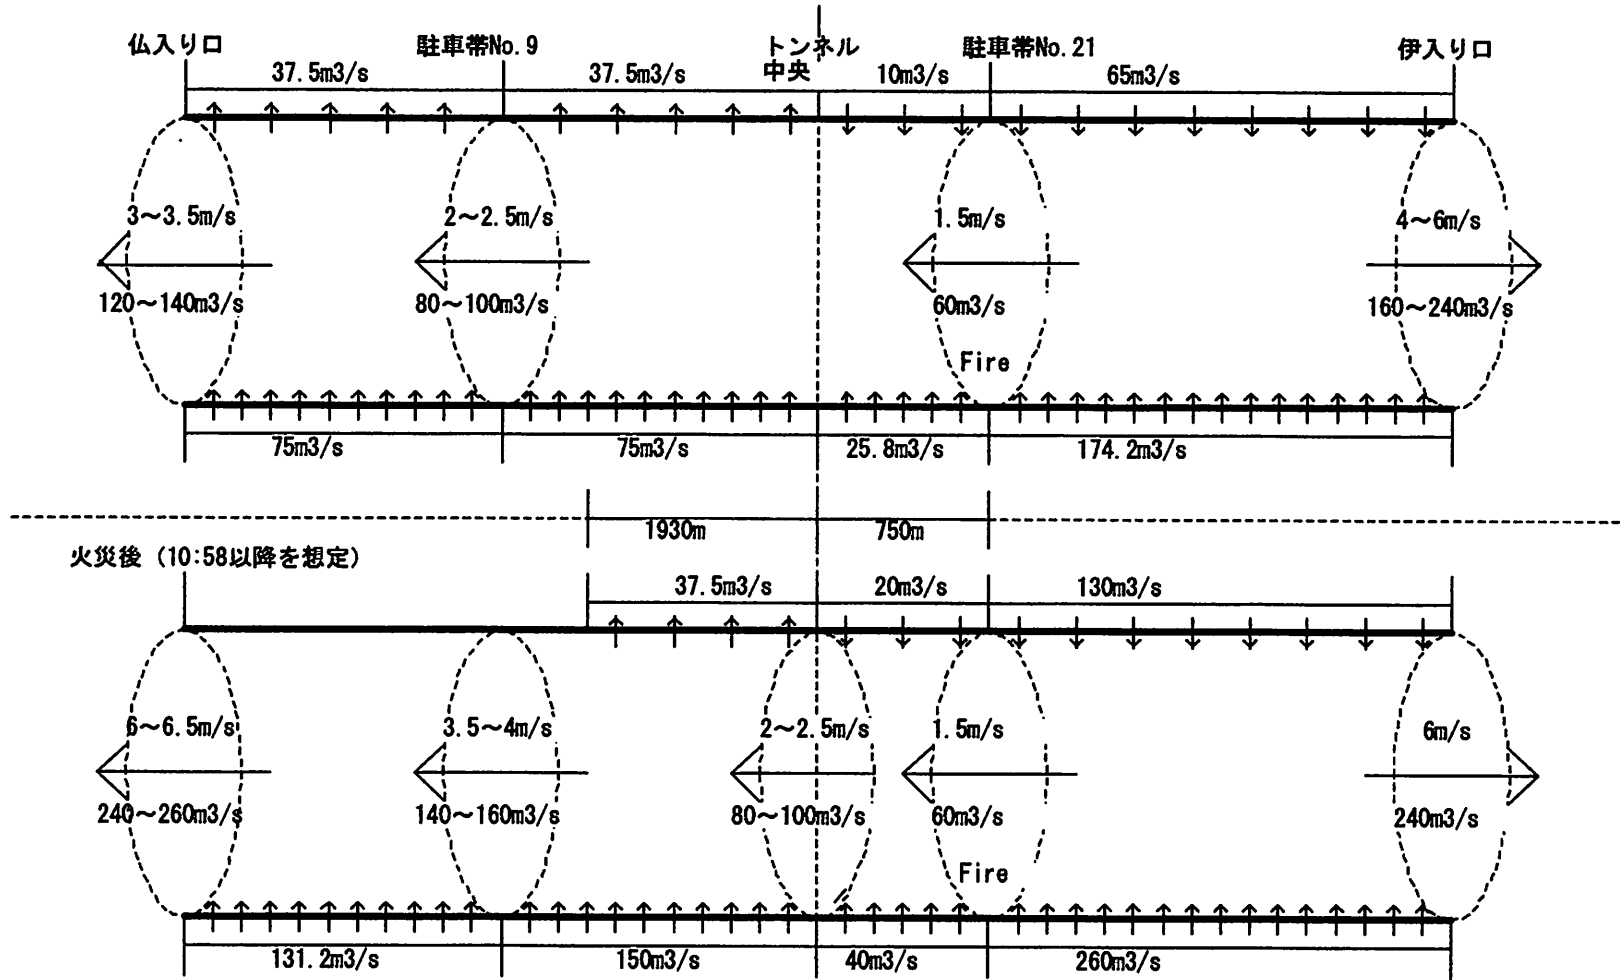
図-2.2.3. トンネル断面積を40m<sup>2</sup> (西村が図-2.2.2. から計算) とした場合のトンネル内での気流計算

では煙と送気・排気量の関係はどうなっていたのか。これを図-2.2.3.に示した。断面積については値がなかったため推測した。図-2.2.2.をもとに計算すると約 40m<sup>2</sup>になった。この時、火災前の数値誤差は少ないが、火災後の値は誤差が大きい。

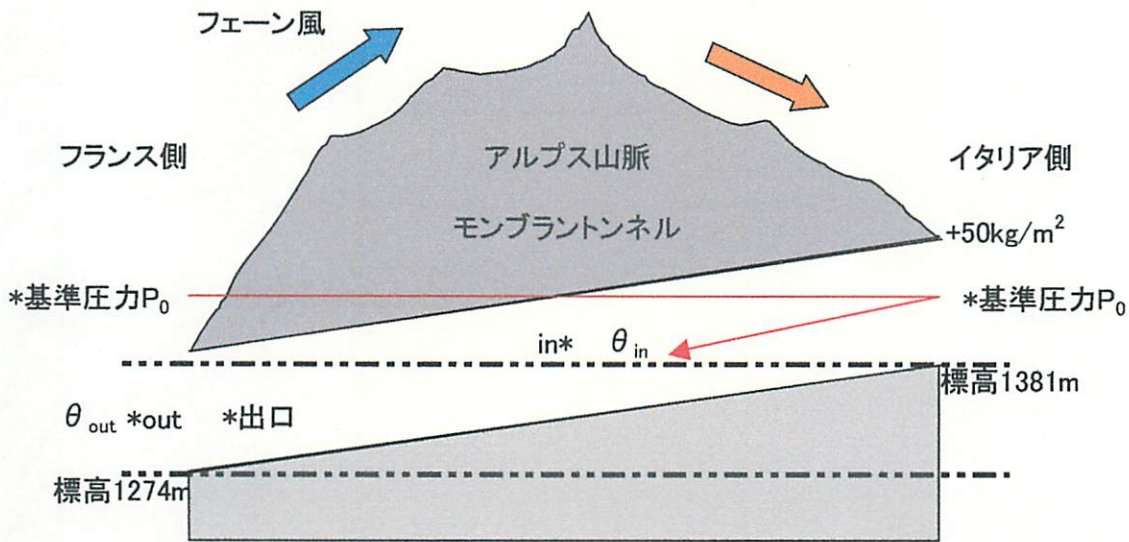
図-3.3.1. フェーン現象時のモンブラントネル

普段はトンネル出入り口の高度差によりフランス→イタリア方向へ空気は流れている。しかし、火災当日はこの煙突効果による空気の流れに対して、フェーン現象によるフランス←イタリア方向にトンネル空気を押す空気の流れがあり、相殺された。フェーン現象は年に 20 回くらい起きている。今回の火災を検証する上でフェーン現象による空気の流れの影響は大きかったと判断し、フェーン現象が発生し、換気の影響がない時の空気の流れはどうなっていたのかを調べた。ここでは、文献 5 より、イタリア側の出口がフランス側より 50kg/m<sup>2</sup> 気圧が高かったという記述を参考に推定した。

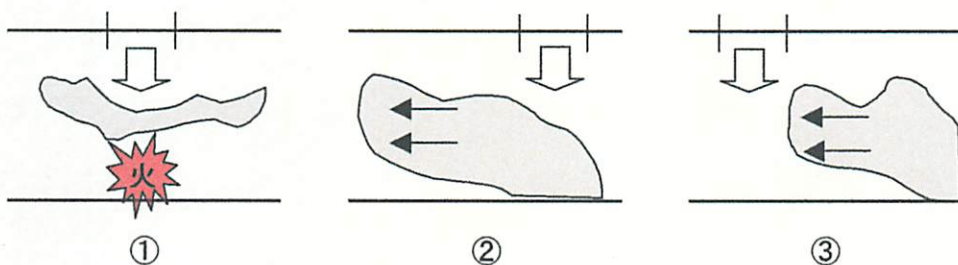
図-3.3.12. 給気対応

給気での火災対応を考えると、煙の速度を給気することによって押し返すとする場合、①のように火源上で給気をしてしまうと、火災を助長させてしまう。②のようにすでに煙が通り過ぎた所で給気を行うと煙の移動速度あげることになる。唯一有効なのが、③のように煙の来る前の箇所で押し返そうとすることだ。しかしこれも一歩タイミングを間違えたり、押し返せなかったりすると②のケースになってしまう。この換気方式での給気は慎重に行わなければならない。

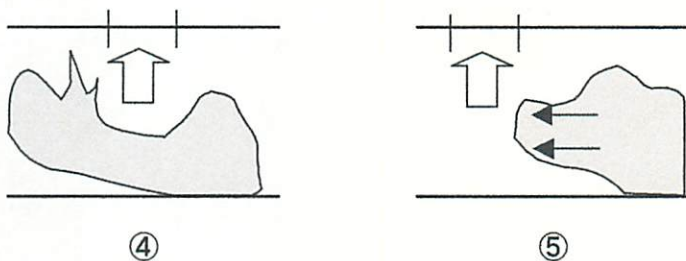
図-3.3.13. 排気対応

排気での火災対応を考えると、給気での火災対応と違い、どのあたりで排気してもそれなりに有効である。④のように煙の中で行えば当然有効である。⑤のような場合も、結果として煙が移動し④の状況になるので有効である。排気は煙への対応に有効であるが、煙の移動速度を抑えられるのかということに関しては疑問が残る。

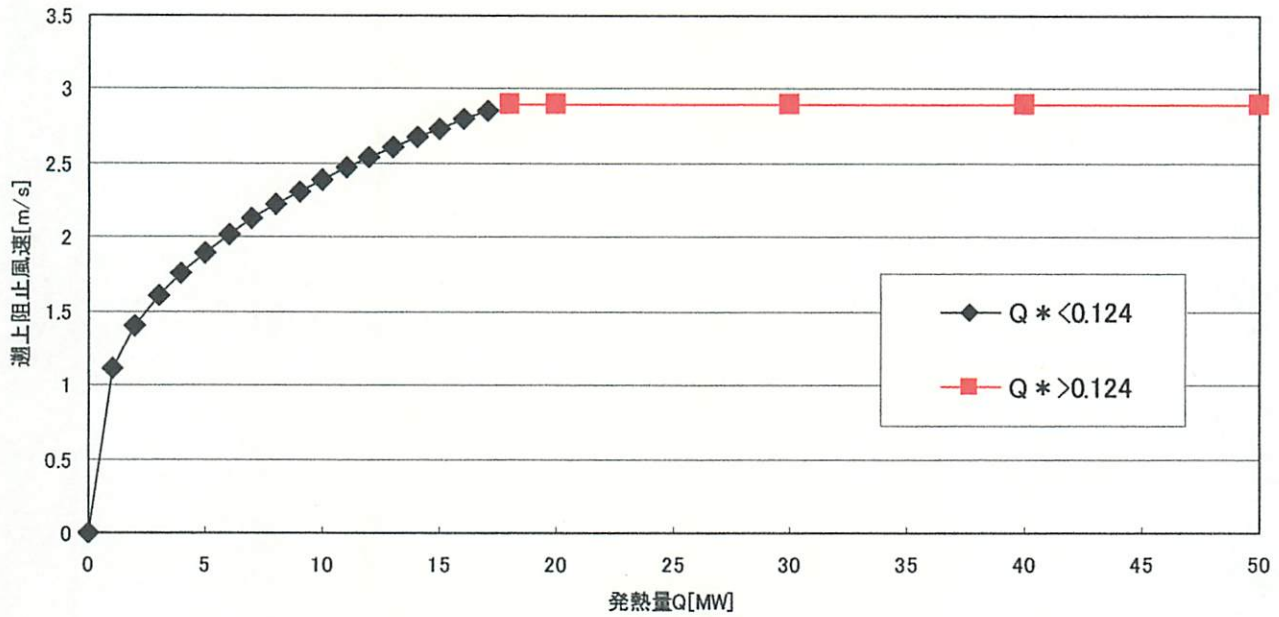
図-3.3.14. 発熱量と遡上阻止風速の関係

図より、高さ7mのモンブラントンネルではどの規模の火災が起きても、2.9m/sの風速を発揮できるジェットファンがあれば、煙を広げられないようである。
