関東大震災の記録映像および 延焼動態図と地形の分析

東京理科大学 工学部第一部 建築学科

4111078 福島 彩香

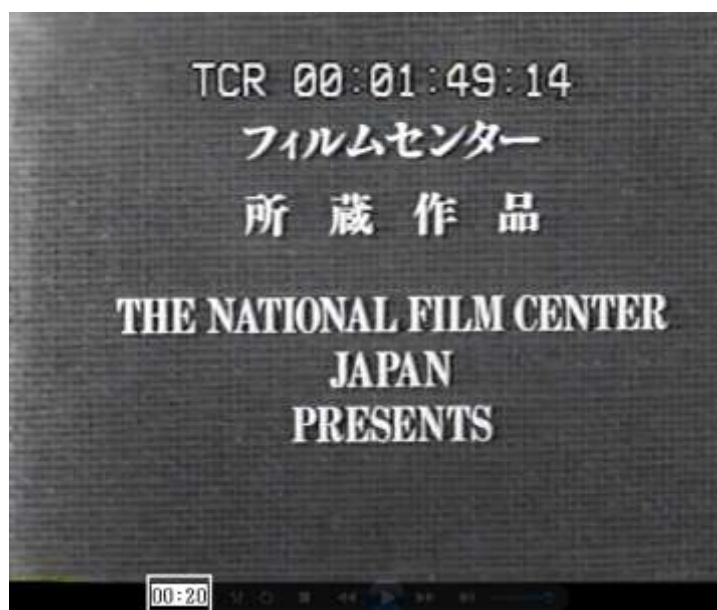
図 1-1 フィルム番号 1：文部省映画 関東大震大火実況シーン 1

昨年度作業において、タイムコードがフィルムに刻印されている時間と PC の再生プレイヤーの時間が混在していたが、今年度は全てのフィルムのタイムコードを PC の再生プレイヤーの時間に統一した。図 1-1 は、フィルムのタイムコード（1 分 49 秒）と再生プレイヤーの時間（0 分 20 秒）が異なっており、修正を行った例である。さらにフィルムの終了時刻を、ホワイトノイズを含まず映像が続いている時間の最後の秒数と統一したため、フィルムの長さが短くなっている。

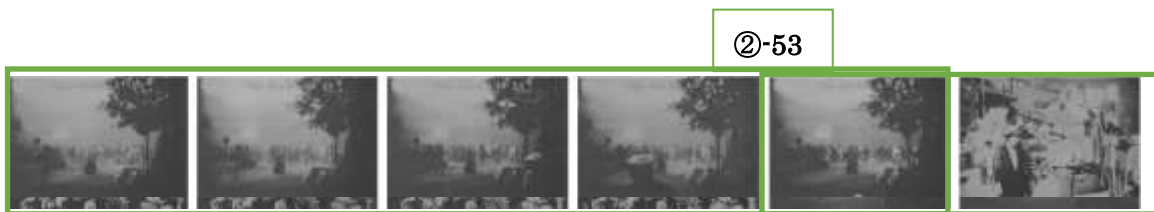
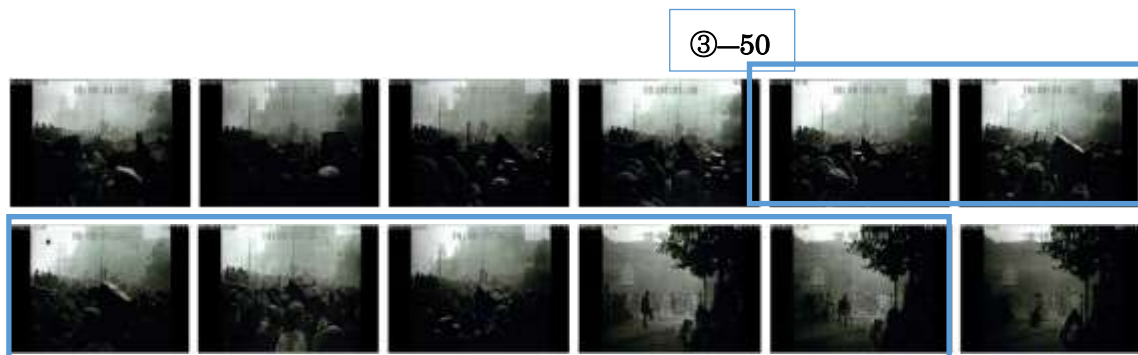
各フィルムにまたがって、あるいは同一フィルム内で同じシーンが重複して使用されている場合について、昨年度に作成した重複表を修正する形で表計算ソフト Excel を用いて主要な建物や地域名をキーワードに検索を行った。その後、1 秒ごとのキャプチャー画像（図 1-2, 図 1-3）を目視によって確認し、対応するフィルム番号およびシーン番号についてまとめた。図 1-2 の緑枠内と図 1-3 の青枠内は全く同じ映像であり、浅草広小路 雷門前 常盤堂を映した映像である。

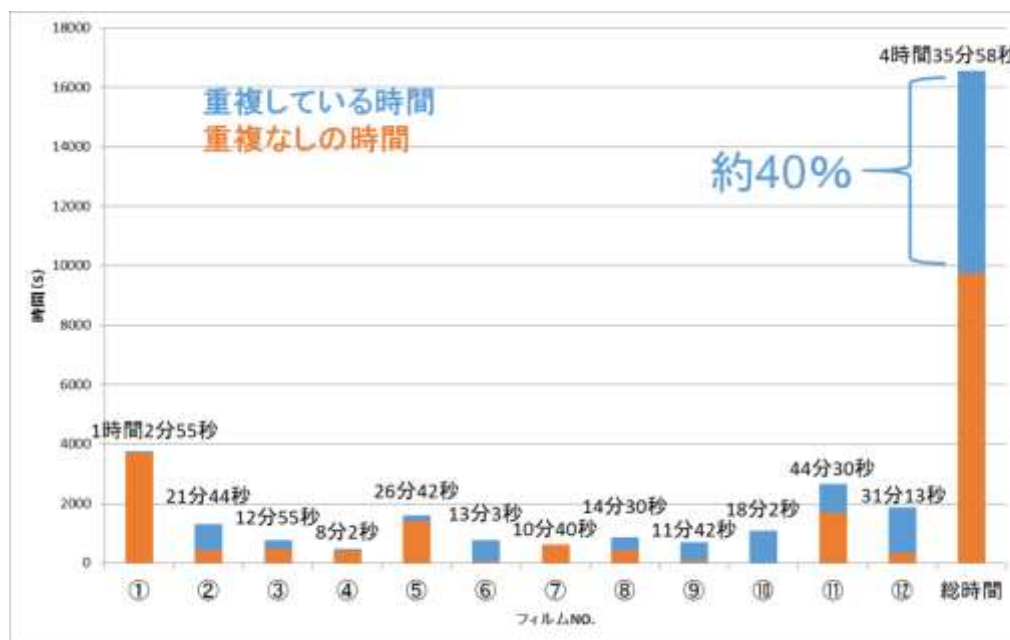
図3-1 フィルム別重複割合

昨年度の重複表は不完全なものであったため今年度改めて重複の確認を行った。結果は図 3-1 に示した通りになり、全体では約 41%の映像が重複していた。またフィルム No10 丹波篠山市教育委員会蔵映像 第二報 第四報がフィルム No5 丹波篠山市教育委員会蔵映像 第一報 第二報 第四報の映像の後半と全く同じ映像であったことが分かった。

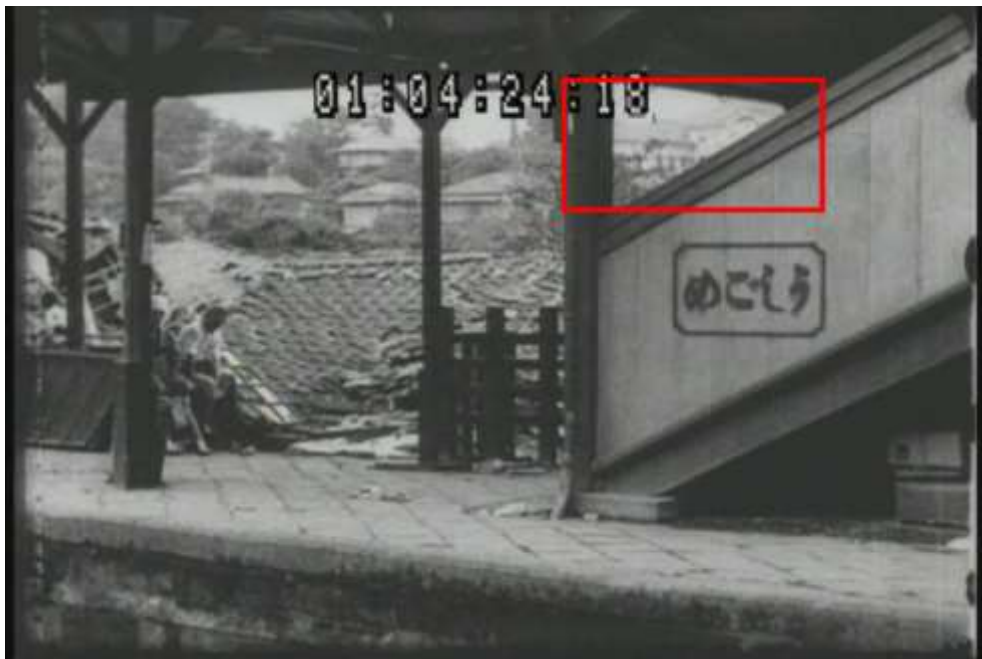
図 4-3 牛込駅

今年度のフィルムで特定できた牛込駅の映像では、遠景に東京理科大学の前身である東京物理学校が確認できた。

(赤枠内：東京理科大学の前身である東京物理学校)

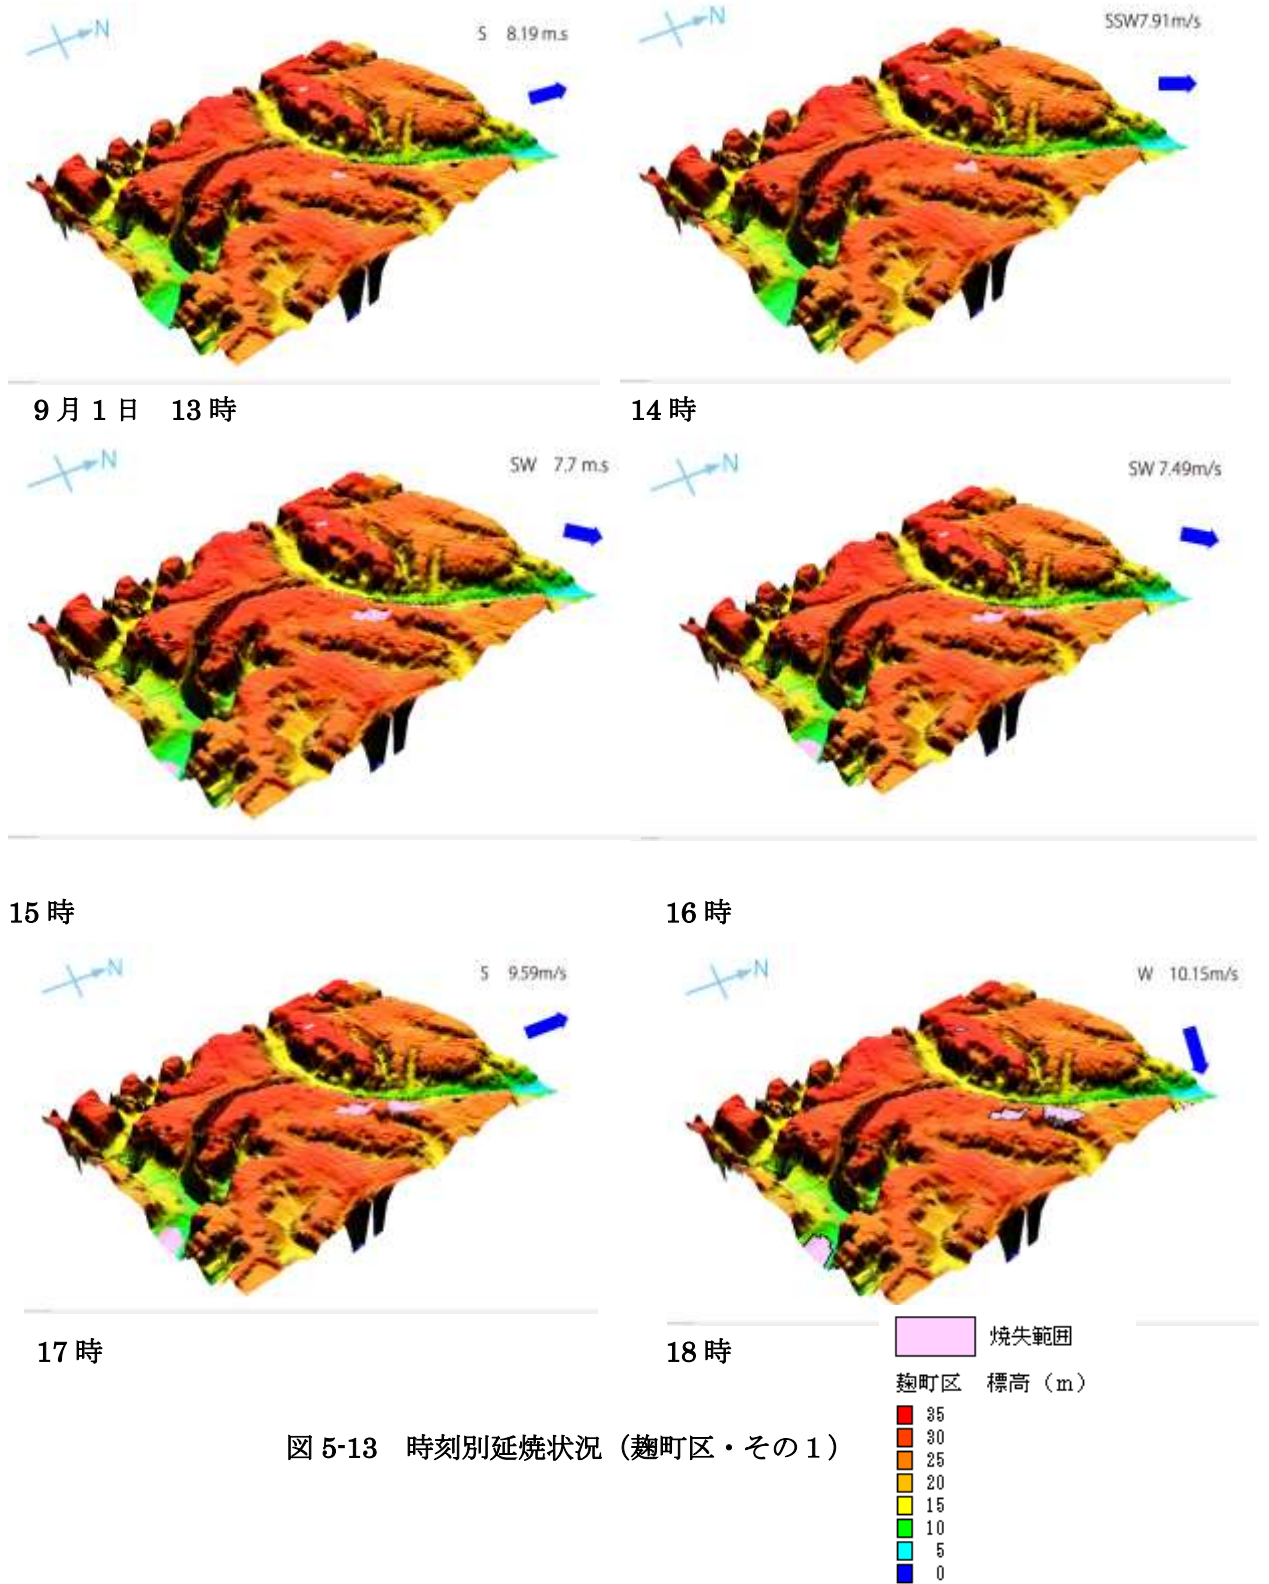
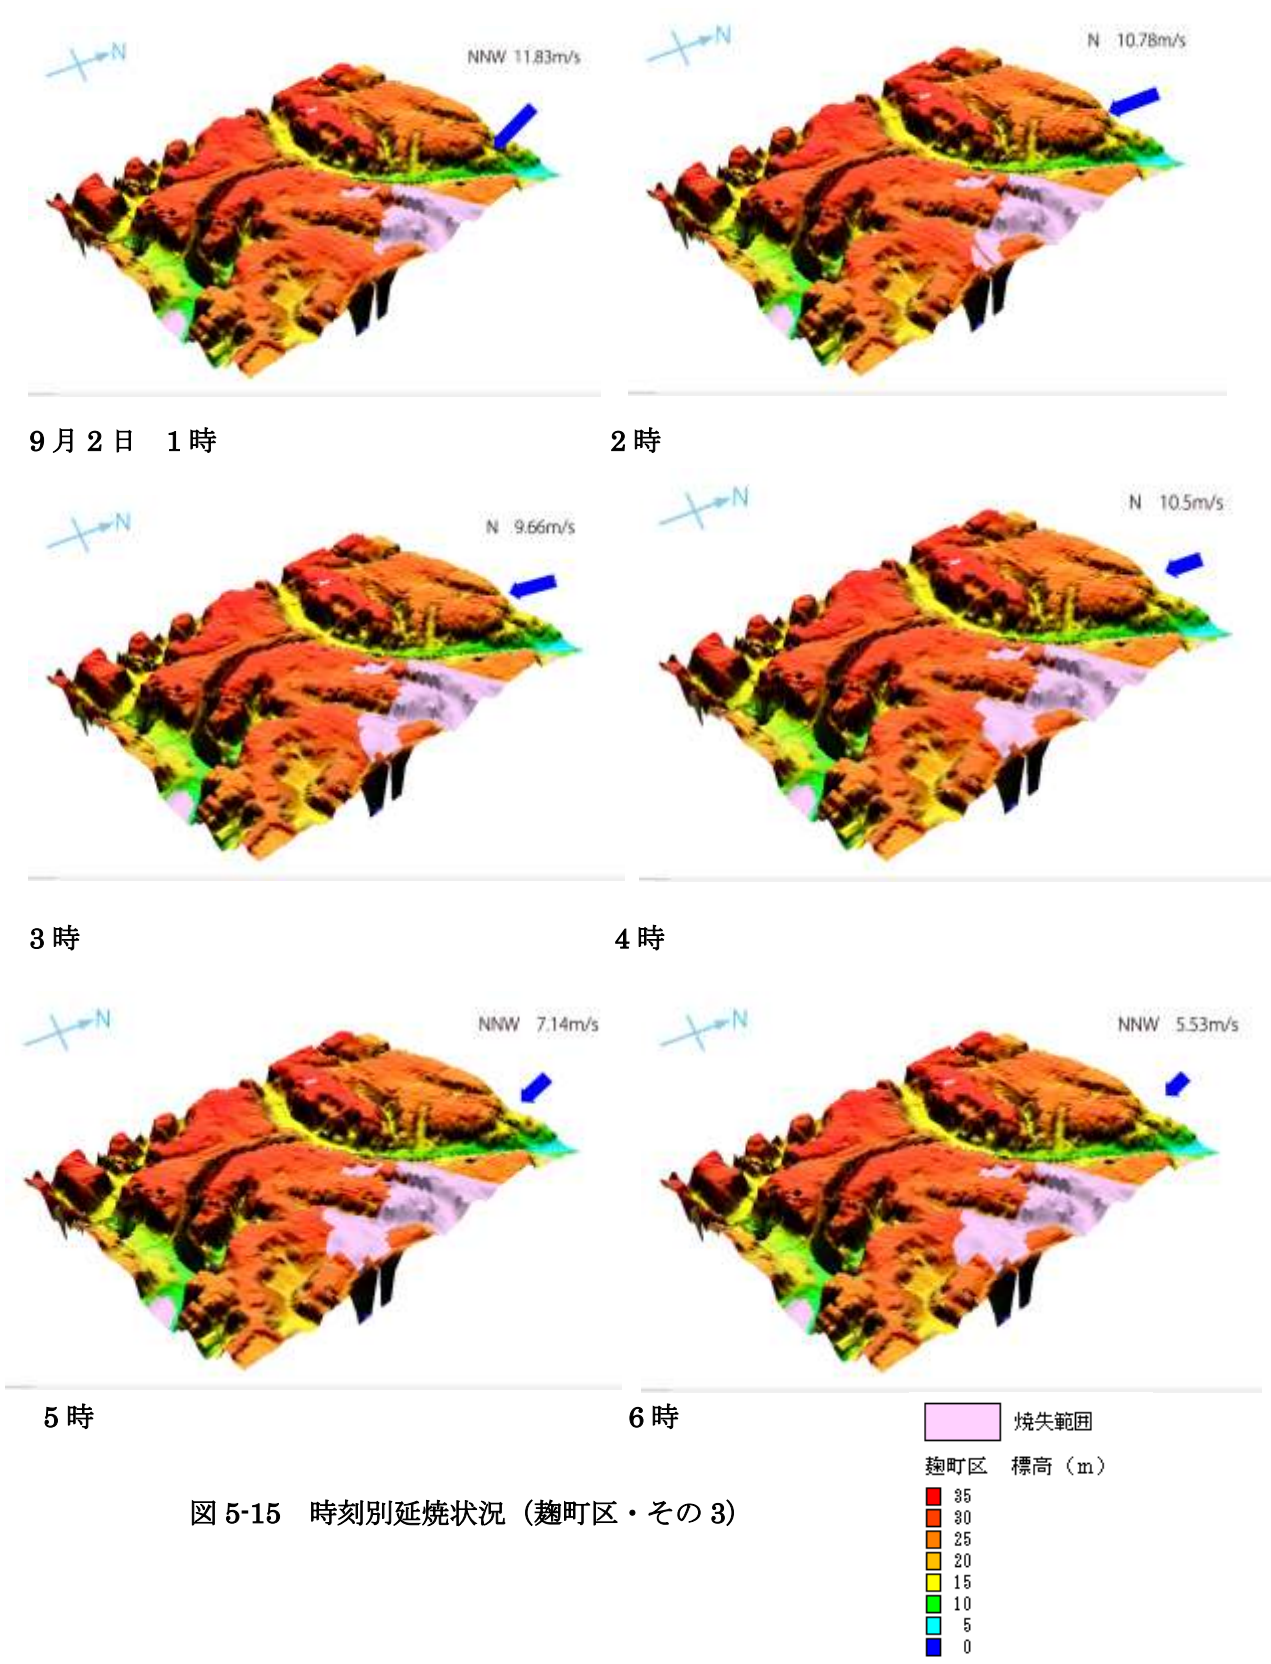
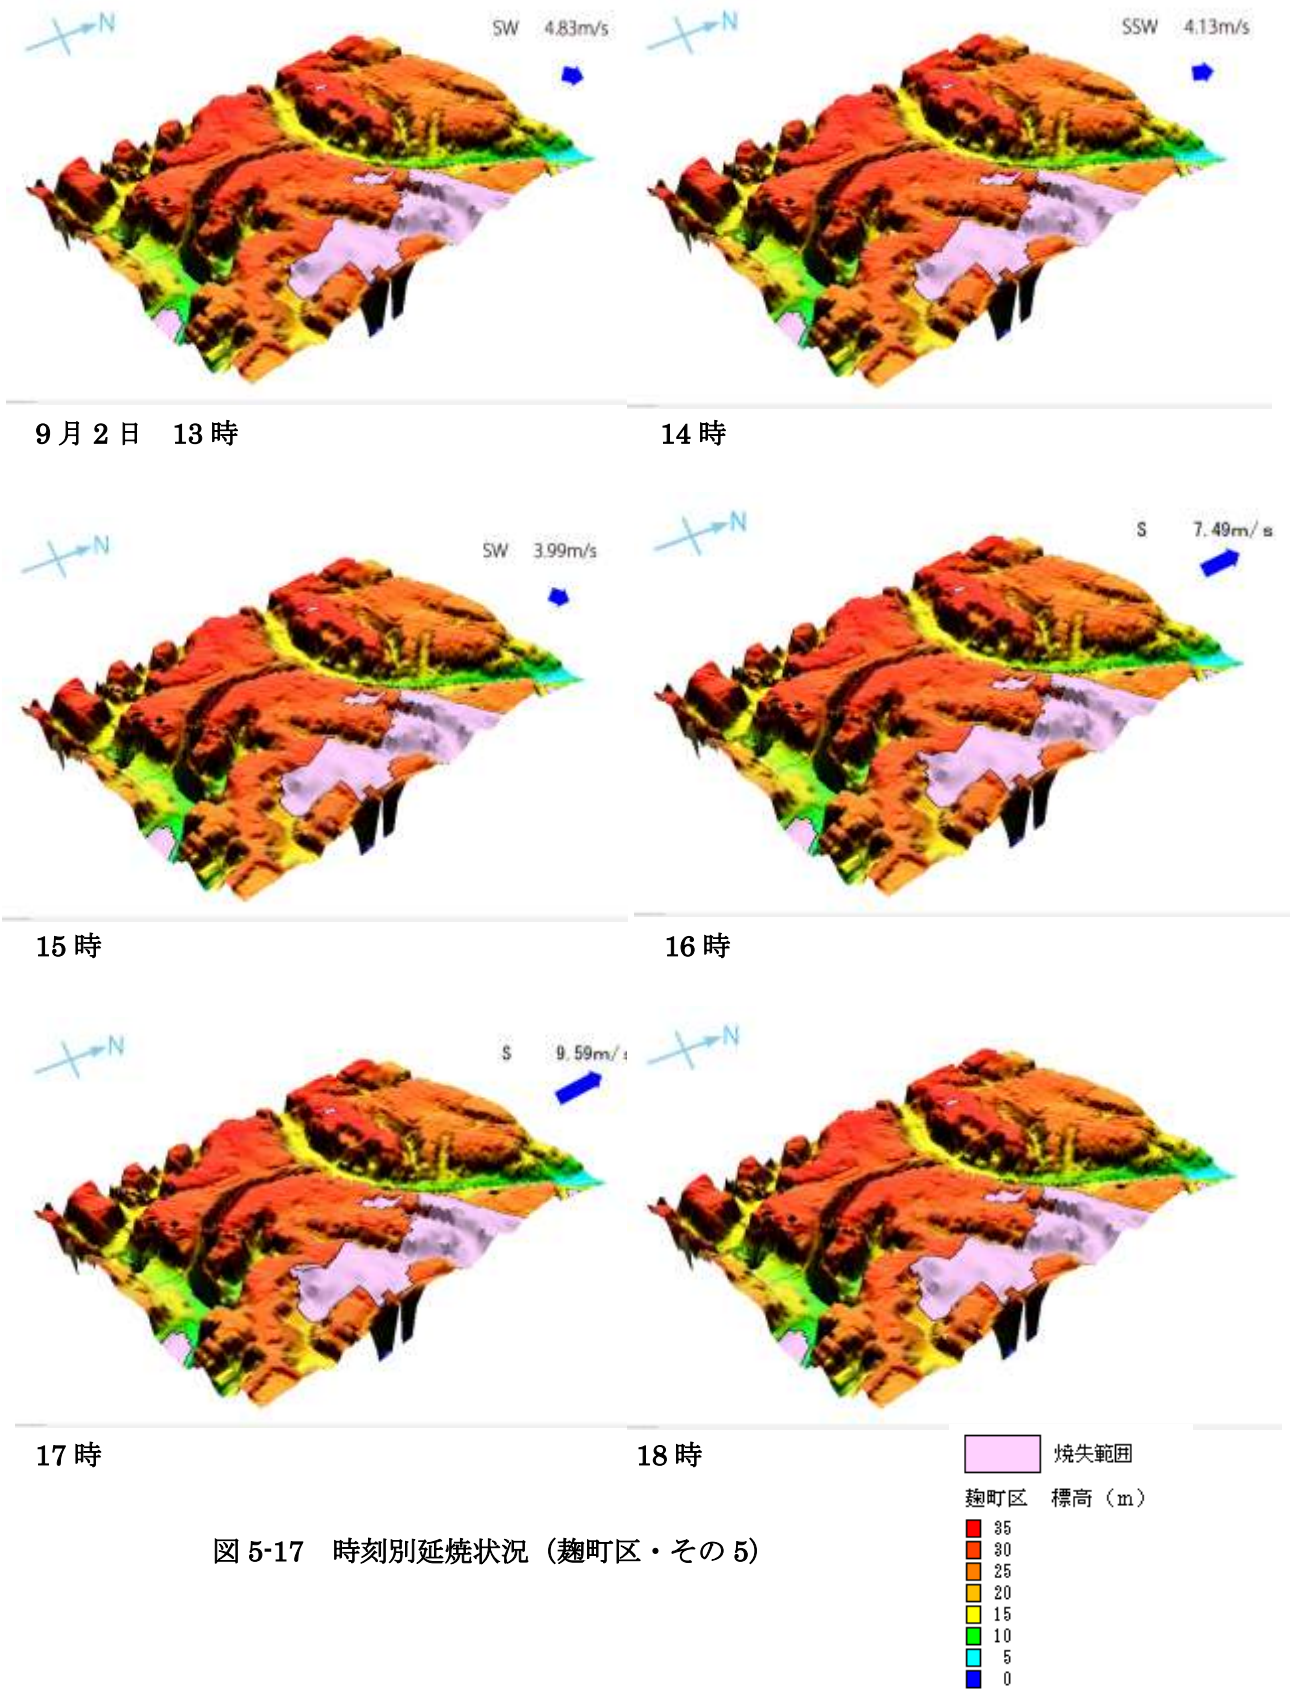
図 5-13 時刻別延焼状況（麴町区・その1）

図 5-14 時刻別延焼状況 (麴町区・その 2)

図 5-15 時刻別延焼状況 (麴町区・その 3)

図 5-17 時刻別延焼状況 (麴町区・その 5)

図 5-18 時刻別延焼状況 (麴町区・その 6)

図 5-13～図 5-18 は麴町区での延焼状況を表している。9 月 1 日の 13 時に標高 30 m の地域において、発火し、延焼が広がっていき、21 時の段階で標高 20～15m の地域が焼失している。下谷区の延焼状況においては標高が低い地域の火災が、標高の高い地域（上野台地）に延焼することが抑えられているのに対し、麴町区では、標高が高い地域で発生した火災が低い地域に延焼していることが読み取れる。

表 5-3 に中央气象台において観測された風速をまとめた。9 月 1 日の 12 時～17 時は南風・18 時～20 時は西風・21 時～1 時は西北・北西風・2 日の 2 時～8 時北風、9 時～15 時は南西と風向きが頻繁に変化している。図 5-13～図 5-18 をみると 9 月 1 日の 12 時～17 時は北東に延焼が進んだのち、18 時～20 時は東に延焼が進んでいることがわかる。最大風速 21.8m/s を記録した 9/1 の 23 時の麴町の焼失面積は、1.36k m² であり、24 時の焼失面積は 1.42k m² とあまり増加していない。
