地震津波による田老町の被害

林那須弘

田老町は岩手県の三陸沿岸に位置し、リアス式海岸のため湾の奥が深く、津波の波高が高くなりやすい特徴がある。表-1に示すように、記録に残る津波は、貞観十一年(869年)から確認されている。その後、幾度となく地震津波に襲われ、平成23年3月11日の東北地方太平洋沖地震による津波で膨大な被害が発生した。この田老町の被害を文献により調査し、過去の津波被害と比較する事を目的とする。

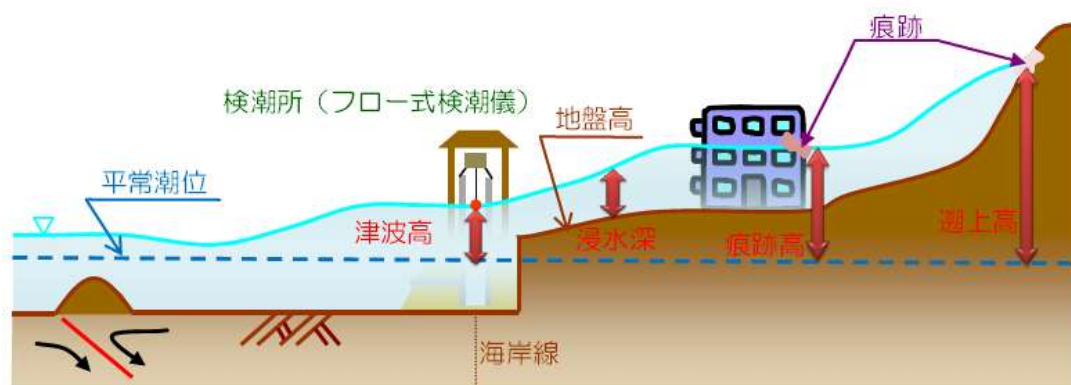
図-1-2 津波高さの定義

1・4・1 津波の高さ

津波の高さには「波高」「浸水深」「遡上高」の三種類の定義がある。海水面の基準高さ（基準高さは津波到達時間の平常時の潮位の予想値（推算潮位）を用いる）から、潮位を差し引いた偏差として計測する。

波高：検潮所や沖合の波高計で計測された、波の峰の高さと海水面までの高さ。

浸水深：陸上での波の峰と海水面との差で表す。

現地盤を基準とした値は「浸水深」と言われる。

遡上高：海洋上から海岸に打ち寄せてきた津波が陸地へ這い上がり、到達した箇所の高さ。

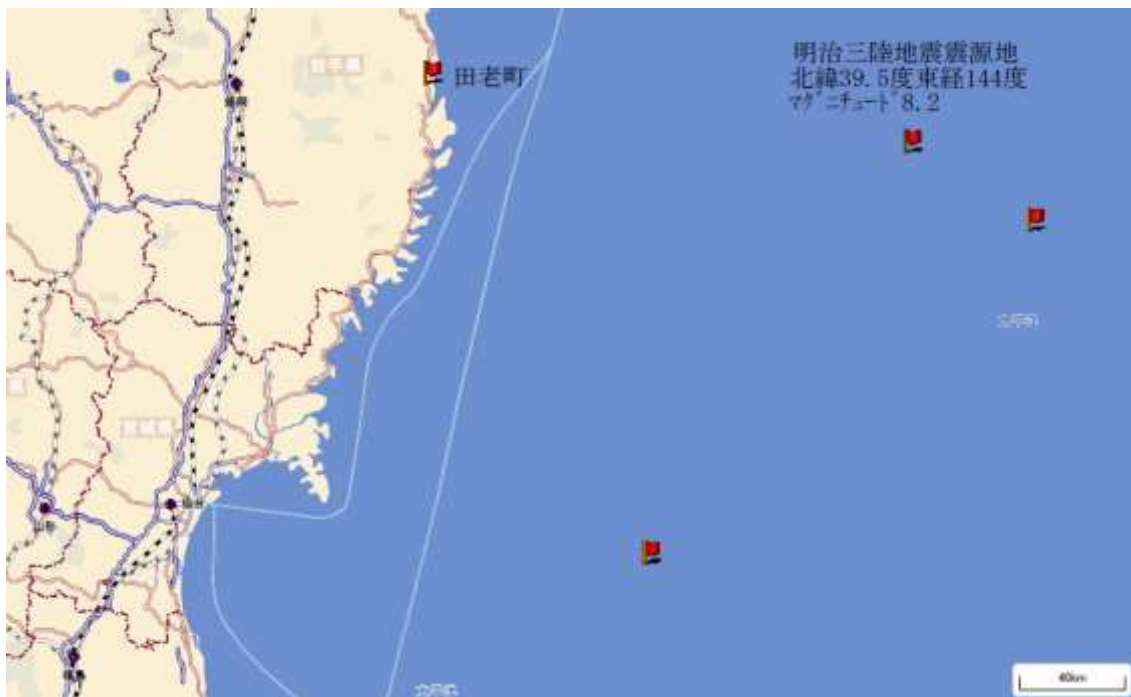
図-2 - 1 明治三陸沖地震震源地図

明治三陸地震は岩手県三陸沖（北緯 39.5 度・東経 144 度）マグニチュード 8.2、明治 29 年 6 月 15 日 19 時 40 分に起こった。震度に関しては宮古市測候所の地震計も 5 分間の揺れ

を記録した。しかし震度は2～4であり、長く緩やかに続く地震であった。大津波の第一波は、地震発生から約30分後の20時7分頃に記録され、田老町での浸水高は14.6mが計測された。

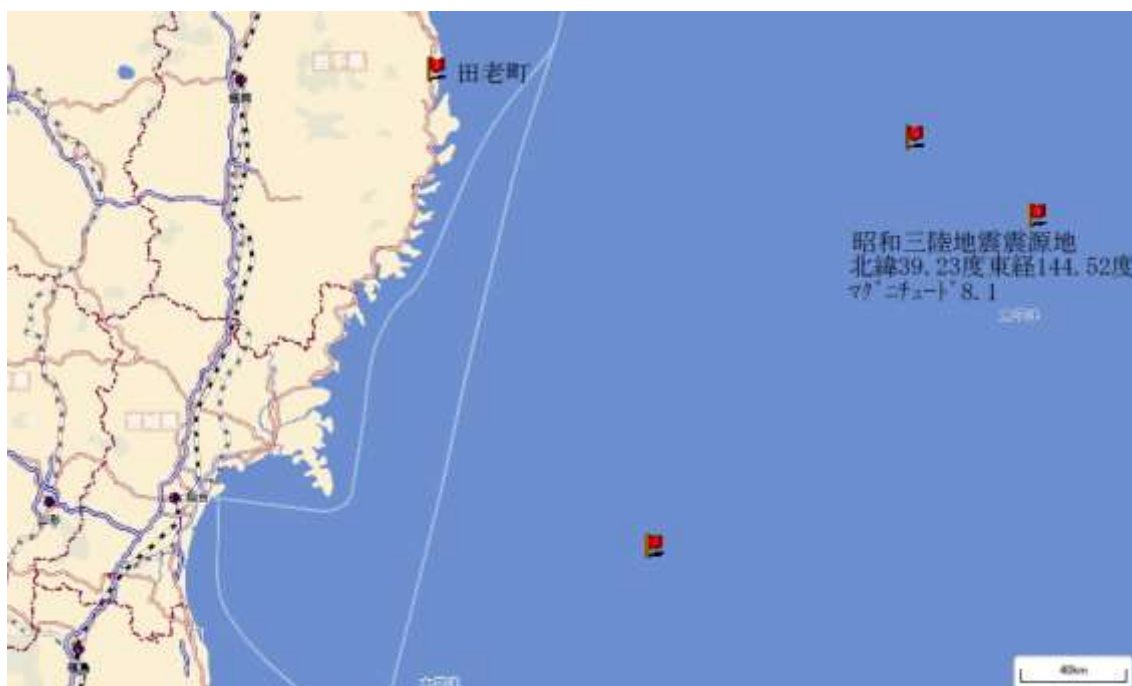
図-2-2 昭和三陸地震震源地図

昭和三陸地震は岩手県三陸沖合約200Km(北緯39.23度・144.52度)マグニチュードは8.1、昭和8年3月3日2時30分に起こった。震度に関しても5を記録する強震であった。津波

は地震から約 30 分後に到達し、浸水高は 10.1m が計測された。

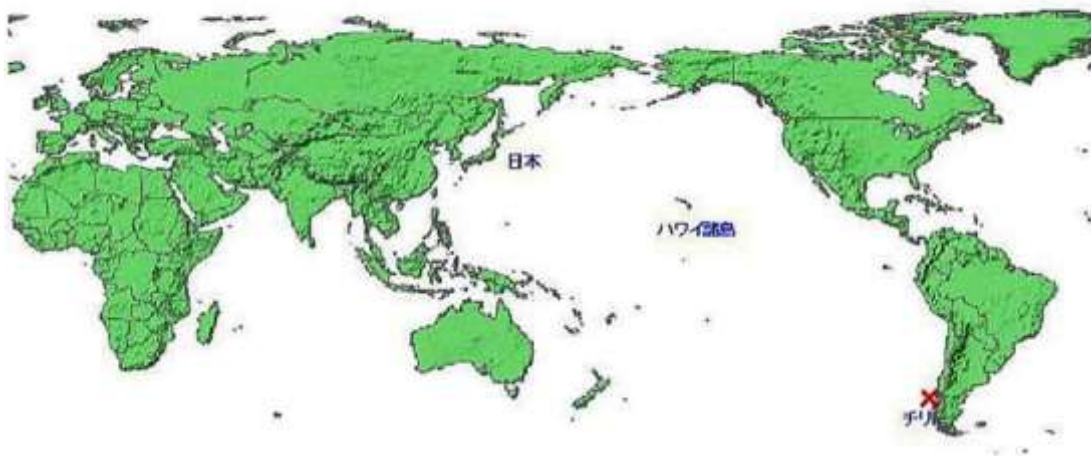
図-2-3 チリ地震震源地図

その地震波は、約 22 時間 30 分を要して、三陸沿岸に到達した。翌日の 5 月 24 日、2 時 47 分岩手県宮古（押し波）、に第一波が到着、日本とチリは約 17,500 キロメートル離れているが、津波は平均時速約 777 Km のスピードで太平洋を渡ってきた。宮古湾は津波波高最大 6.3m であった。

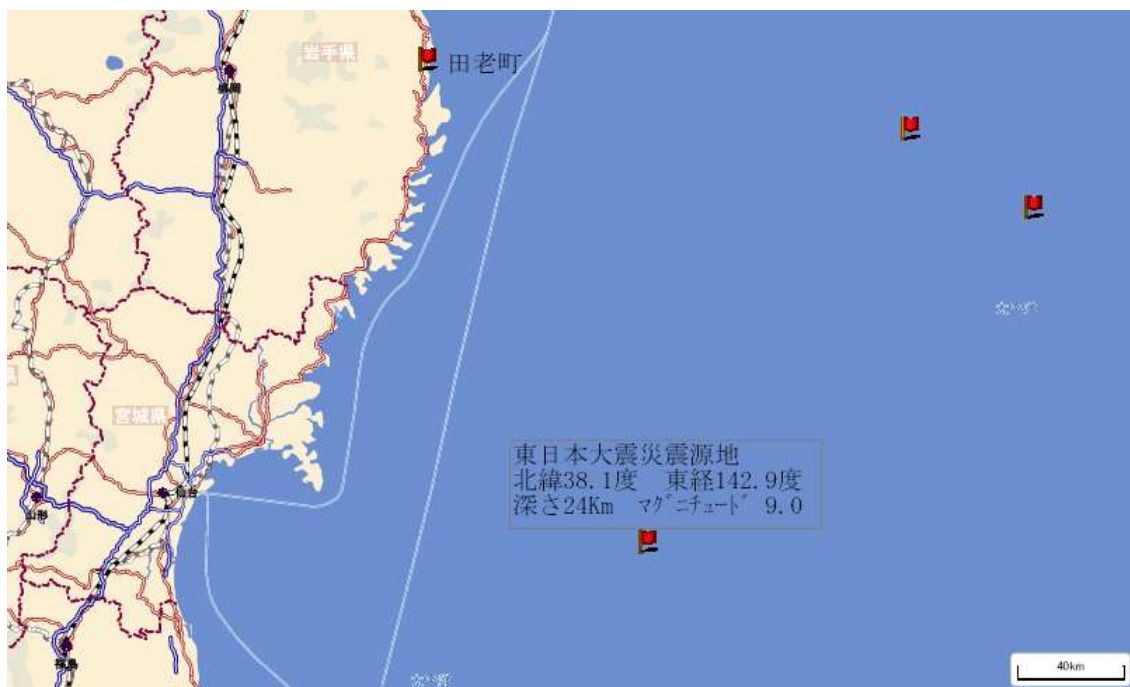
図-2-4 東北地方太平洋沖震源地図

発生時刻は平成23年3月11日14時46分、震源地は三陸沖（北緯38.1度、東経142.9度） 牡鹿半島の東南東約130km付近） 震源の深さ24km マグニチュード9.0、震度は5弱、田

老町への津波到達時間は地震発生時間から約 40 分後で、最大波（波高）は 15 時 26 分に高さ 8.5m を計測した、遡上高さは田老小堀内地区の 37.9m である。

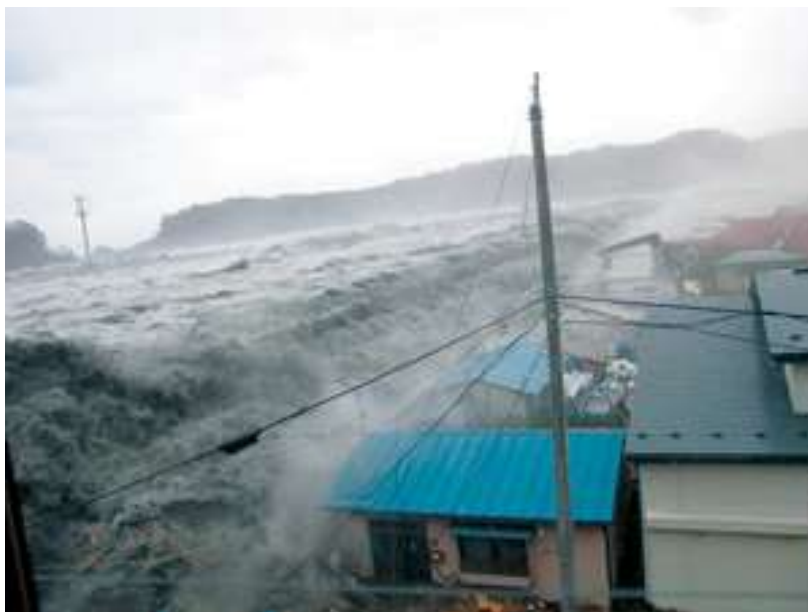
写真-2-2 津波が防潮堤を乗り越えた瞬間

には、一度高台に避難したが、津波が来ないと判断し、家に戻った時に被災した方が多かった。また、津波が堤防より乗り越えないと考えていた人も多く、家の 2 階に留まって被災した方が多くいたが、その中で防潮堤が壊れていない内側にあった住居は、防潮堤が歯止めになり、そのままプールのように、海に浮いて救助を待つことができたが、第 2 防潮堤の内側の家々は引波の時に流された。

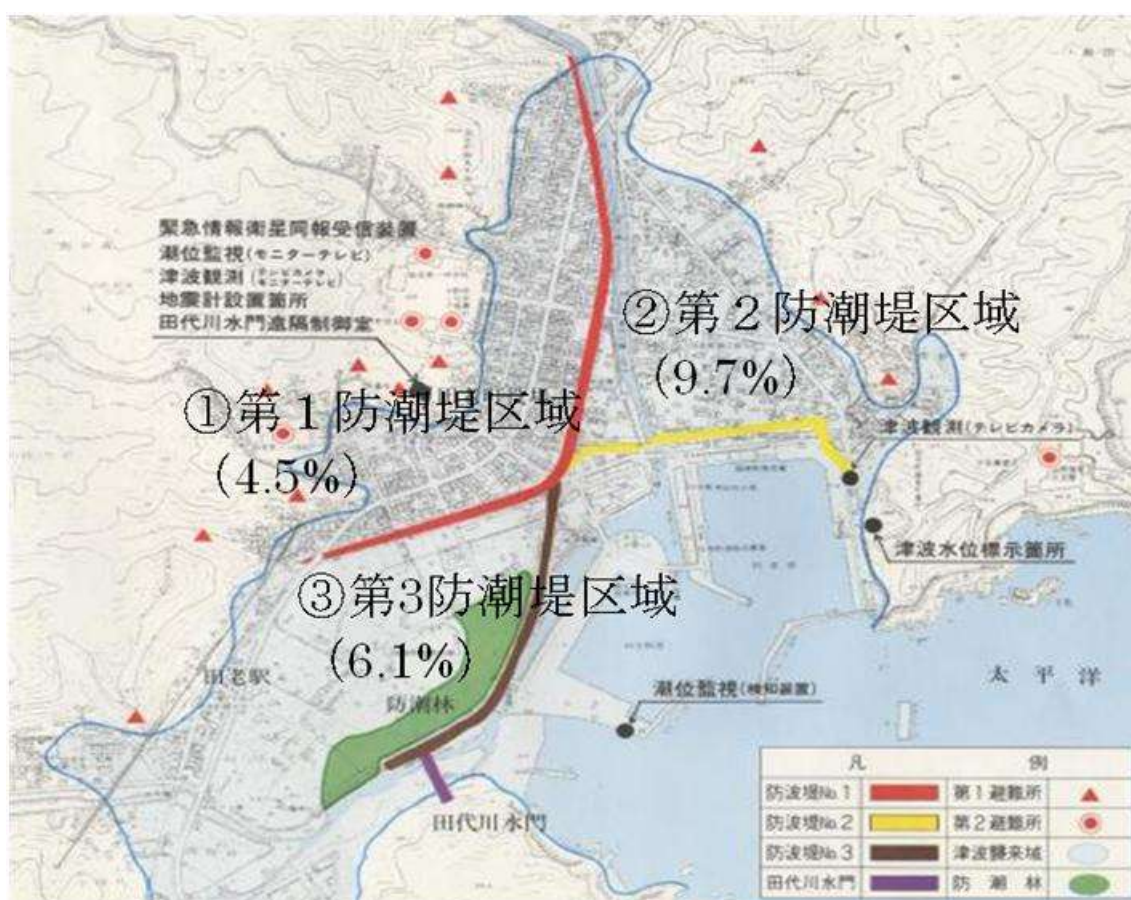
図-2-7 地区別の人的被害の割合

上記結果より、新住宅地区のほうが、旧田老地区よりも 5.2%多くなっている。また行方不明に関しては、新住宅地区より全体の 7 割の行方不明者が出ている。高山文彦の『大津波に生きる巨大防潮堤と田老百年のいとなみ』の中に、この原因として、津波によって防潮堤が破壊され、そのまま家や人を押し流し、引波の時に人や瓦礫を一気に沖にまで運び去ってしまったためと高山文彦『大津波に生きる巨大防潮堤と田老百年のいとなみ』に記されている。

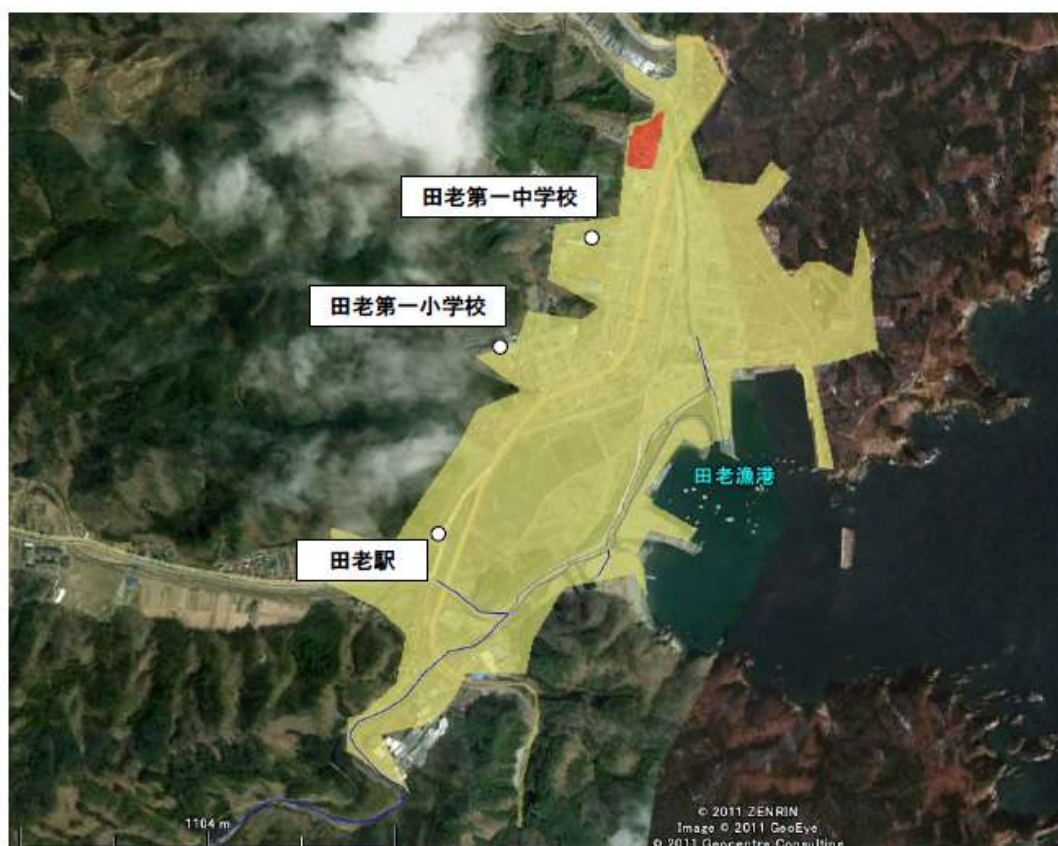
図-2-11 東北地方太平洋沖地震の延焼範囲

東北地方太平洋沖震災での火災の発生個所は田老町の北東に当たる個所であったことが（『東日本大震災災害調査報告書・速報版』2011年日本火災学会）に記述されている。それによると家屋の焼失棟数は約20棟で、出火点は複数あり、津波に乗って火のついた瓦礫や家が累積し、火災にいたった。注目すべきところは延焼範囲である。

田老の荒谷という場所は、昭和三陸沖地震で発生した火災と同じような位置にあり、昭和三陸沖地震では、荒谷の地域より火災が発生し約40数人焼死者を出している。

図4-2-2-1 宮古市(田老)の地理条件と浸水範囲(黄色)、延焼範囲(赤色)

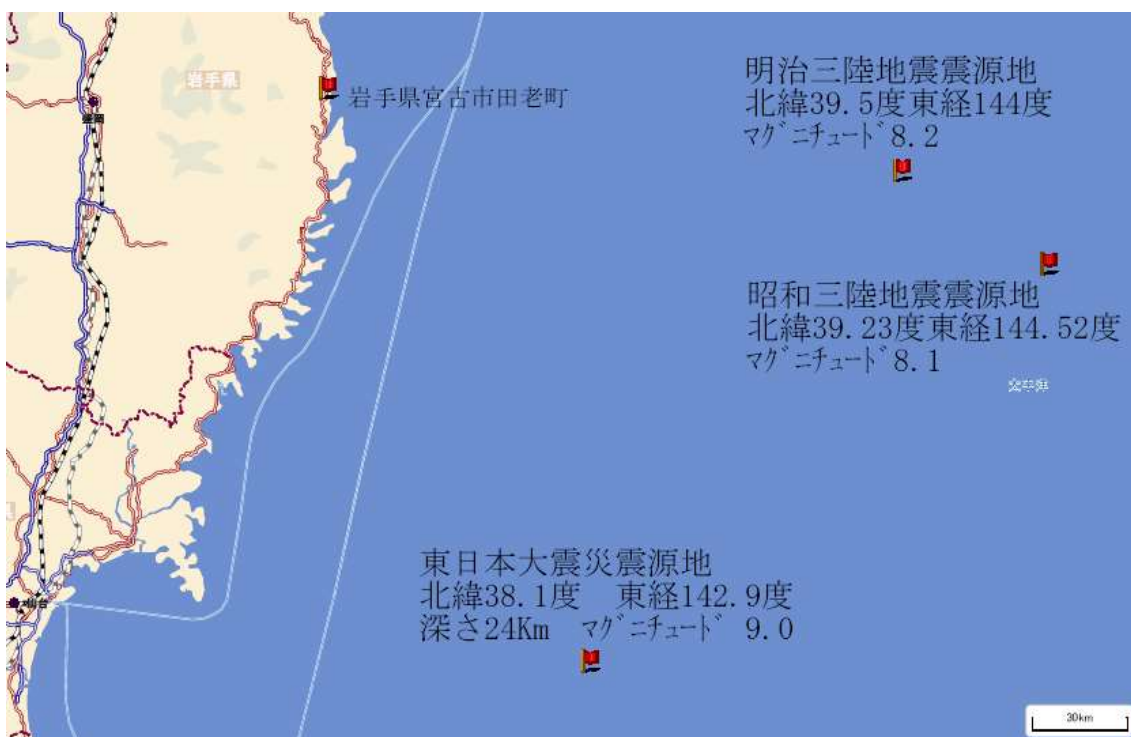
図-3-1 震源地比較図

明治三陸沖地震、昭和三陸沖地震、東北地方太平洋沖地震の震源地を比較すると、明治・昭和三陸沖地震は岩手三陸沖で発生した地震であったが、東北地方太平洋沖地震は仙台三陸沖（牡鹿半島の東南東 130km 付近（北緯 38.1 度、東経 142.9 度）震源の深さ 24km に発生した。昭和三陸沖地震は岩手三陸沖 200km 付近（北緯 39.23 度、東経 144.52 度）震源の深さ 10km に発生した。東北地方太平洋沖地震が最も沿岸に近かった。

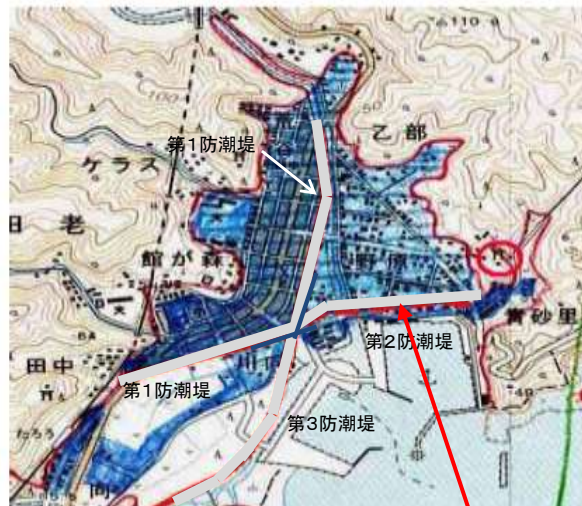
図-4-2 防潮堤崩壊図

第1防潮堤は昭和8年に発生した昭和三陸沖地震の後、多くの人的・家屋被害を出したことにより、構想が練られ翌年より着工したが、当初の計画では海岸線を一直線に覆う形で計画されたが、津波を押し返すではなく、自然の力を受け流す形として長良川にそった弓型の防潮堤が昭和33年に完成した。昭和35年のチリ地震の津波で、田老町に被害が出なかったことが取り上げられ、防潮堤が重要視された。当初は津波よりの緩衝地帯である野原地域が、宅地化され新住民が住み始めたことで、第2防潮堤が着手され、津波を堰き止める形となり、海岸線に一直線に伸びる防潮堤が完成した。その後、第3防潮堤が南西方面から田老川に沿ってつくられ、第1防潮堤の起終部とつながり海側が一直線の防潮堤で囲まれた。今般の地震において第2防潮堤が崩壊した。

第一防潮堤の工期が24年かかった理由は、第一期工事が昭和9年から始まり、6年9カ月かけて、昭和15年末に960m完成した。その後、太平洋戦争で中断したのち、昭和29年に再開され、昭和33年に完成した。昭和三陸沖地震より25年かけて作られた防潮堤は地上からの高さ7.7m、海面からの高さ10.65m、頂上部幅は3m、根元幅は25mである。

第2防潮堤は昭和37年から41年の4年間をかけて完成した。当初5mの高さで作られたが、その後高さ10mに増築された。

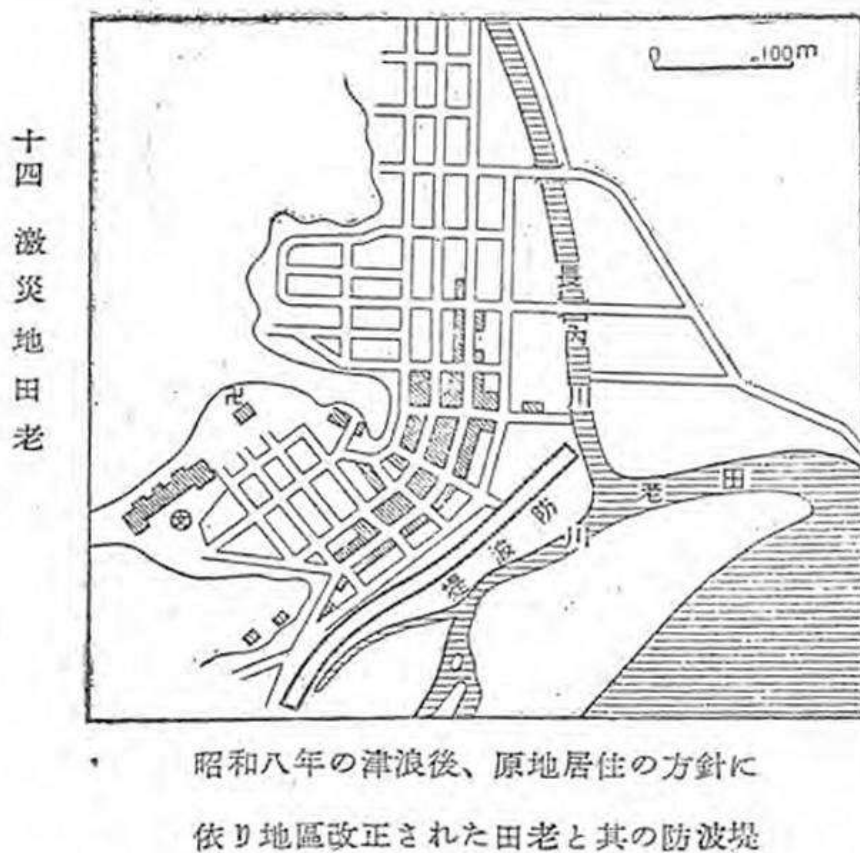
図 - 4-3 昭和 8 年復興計画図

昭和三陸沖地震の後、田老町の町並みは、高台の避難所に逃げやすいように図-4-3 のような市街地の計画を作り、整備されていった。

具体的な計画は、田老町の中心部の中間に県道を通し、街並みは基盤の目状に多くの十字路で仕切られ、全ての角は隅切られた。これは、津波が来た時に海側の様子を見えやすくして、迅速に逃げるために整備された。道幅は約 5m 確保されている。

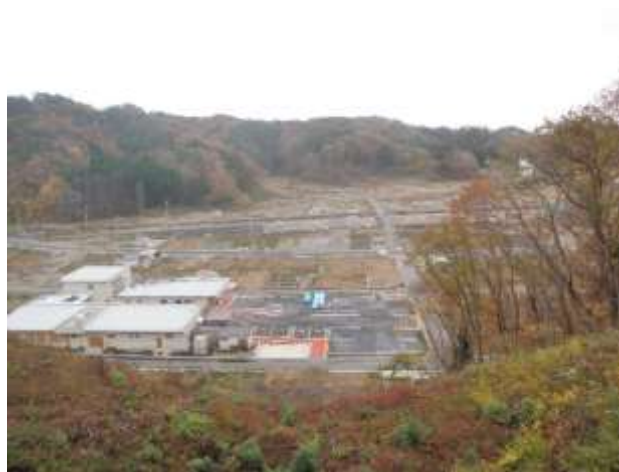
写真 - 4-2 高台からの市街地（平成 24 年 11 月 22 日）

写真-4-2 は荒谷付近の高台から撮った写真である。高台から見た市街地はサイ目状になっているのが分かる。また、一番奥が第 2 防波堤のあった野原地域で、ほとんど建物は残っておらず、復興も手つかずであった。

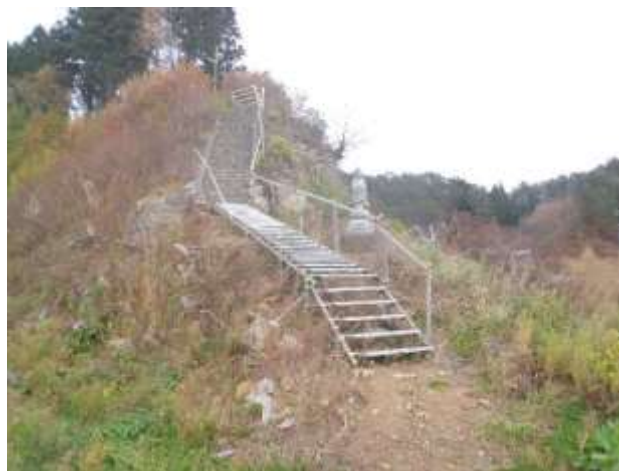
写真 - 4-3 傾斜避難路・野原側（平成 24 年 11 月 22 日）

高台の避難所については、第 1 避難所が 13 か所、第 2 避難所 8 か所を配置し、それに続く斜面の避難路も整備された。その位置は分散して配置され、どこにいても避難できるようになっている。また、急峻な道には老人が逃げやすいように手すりや夜間でも逃げやすいように太陽電池式照明灯が取り付けられた。今回の津波で、野原側は階段部分が津波に流されており、現在では単管足場に対応している。

上記写真 4-3 と 4-4 を比べると明らかに、高台の避難階段入口付近の損傷の違いが分かる。写真 4-3 の第 2 防潮堤内の野原側は階段が流され仮設の階段が設置されているのに対し、写真 4-4 の第一防潮堤内の旧田老側は手すりが折れている程度である。
