# イスタンブールにおける 15-20 世紀の都市火災

東京理科大学 工学部第一部 建築学科  
辻本研究室  
倉橋 佑典

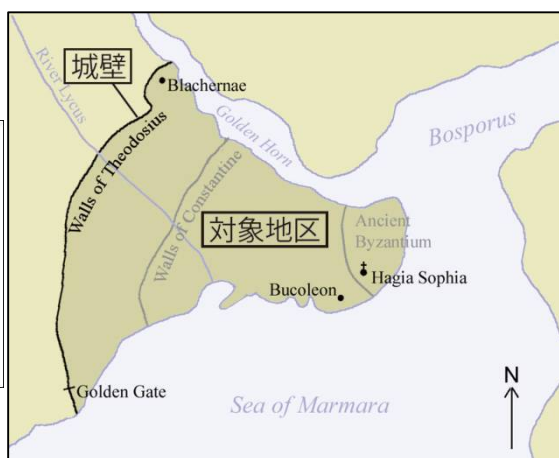
図 1.2 対象地区

本研究で対象とする地区 (図 1. 2) はイスタンブールの半島部でテオドシウスの城壁で囲まれた地区とする。

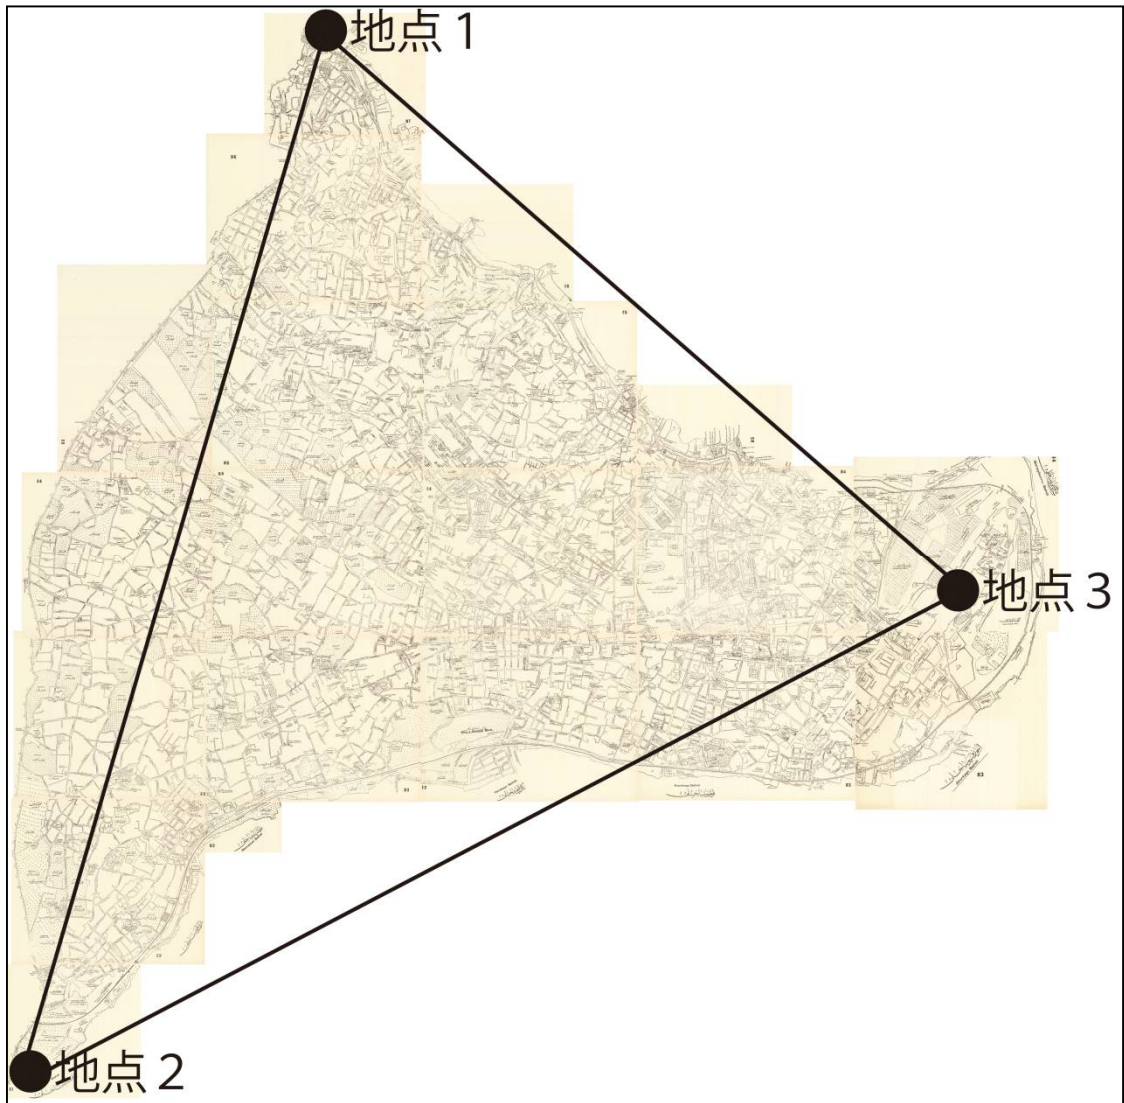
図 3.5 Google Earth

次に Mapinfo を使って得た緯度・経度の情報を古地図上に入力した。理論的には3点の緯度・経度が分かれば良いが、それでは画像のスキャン時の歪み、原図の歪み（当時の測量技術の精度）などにより正確さが期待できないので緯度・経度の入力ポイントを増やすことで正確さをあげた。次に図 3.5、3.6 のように3地点間の距離を調べ、それが古地図の距離とどのくらいずれているかを調べ古地図に打ち込んだ緯度・経度の正確さを確認した。

距離を確認したところ、ずれが最大約 30%あった。そこで問題点を考えてみたら Google Earth での緯度・経度の表示方法は‘度分秒表示’で Mapinfo では‘degree 表示’だった。以下の式で緯度・経度を変換した。

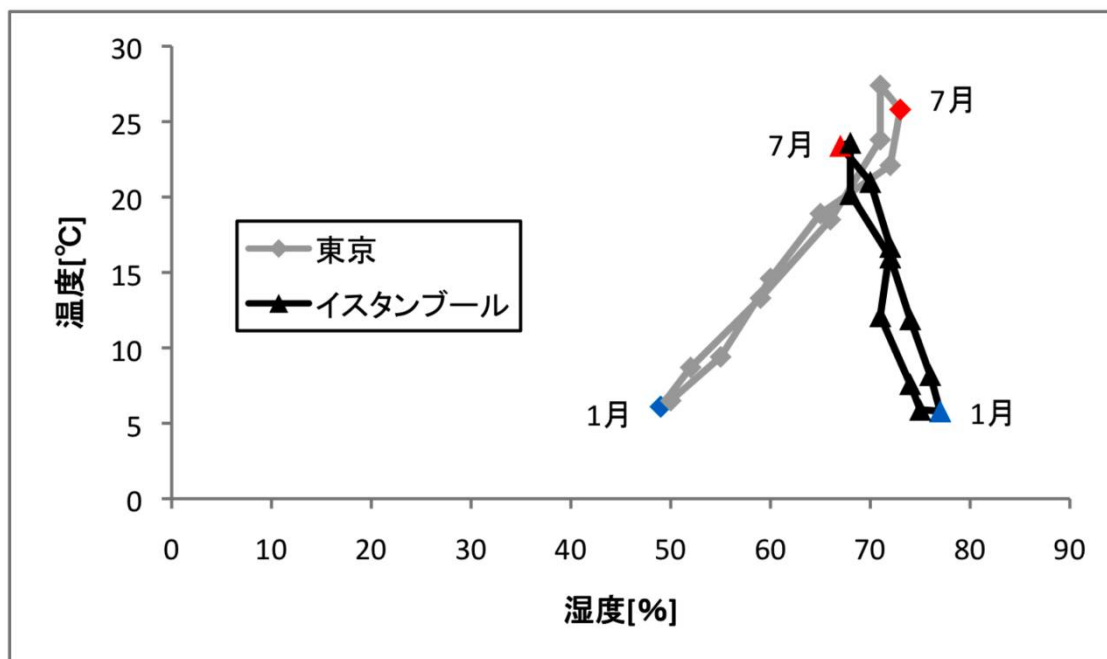
図 4.3 クリモグラフ

表 4.3 にイスタンブールと東京の湿度と気温、図 4.3 にクリモグラフを示す。イスタンブールと東京の気候の相違点は、東京は夏期に湿度が高く、冬期に低いのが、イスタンブールは1年を通して湿度が高く、夏期よりも冬期の方が高い。このことが要因として挙げられる。

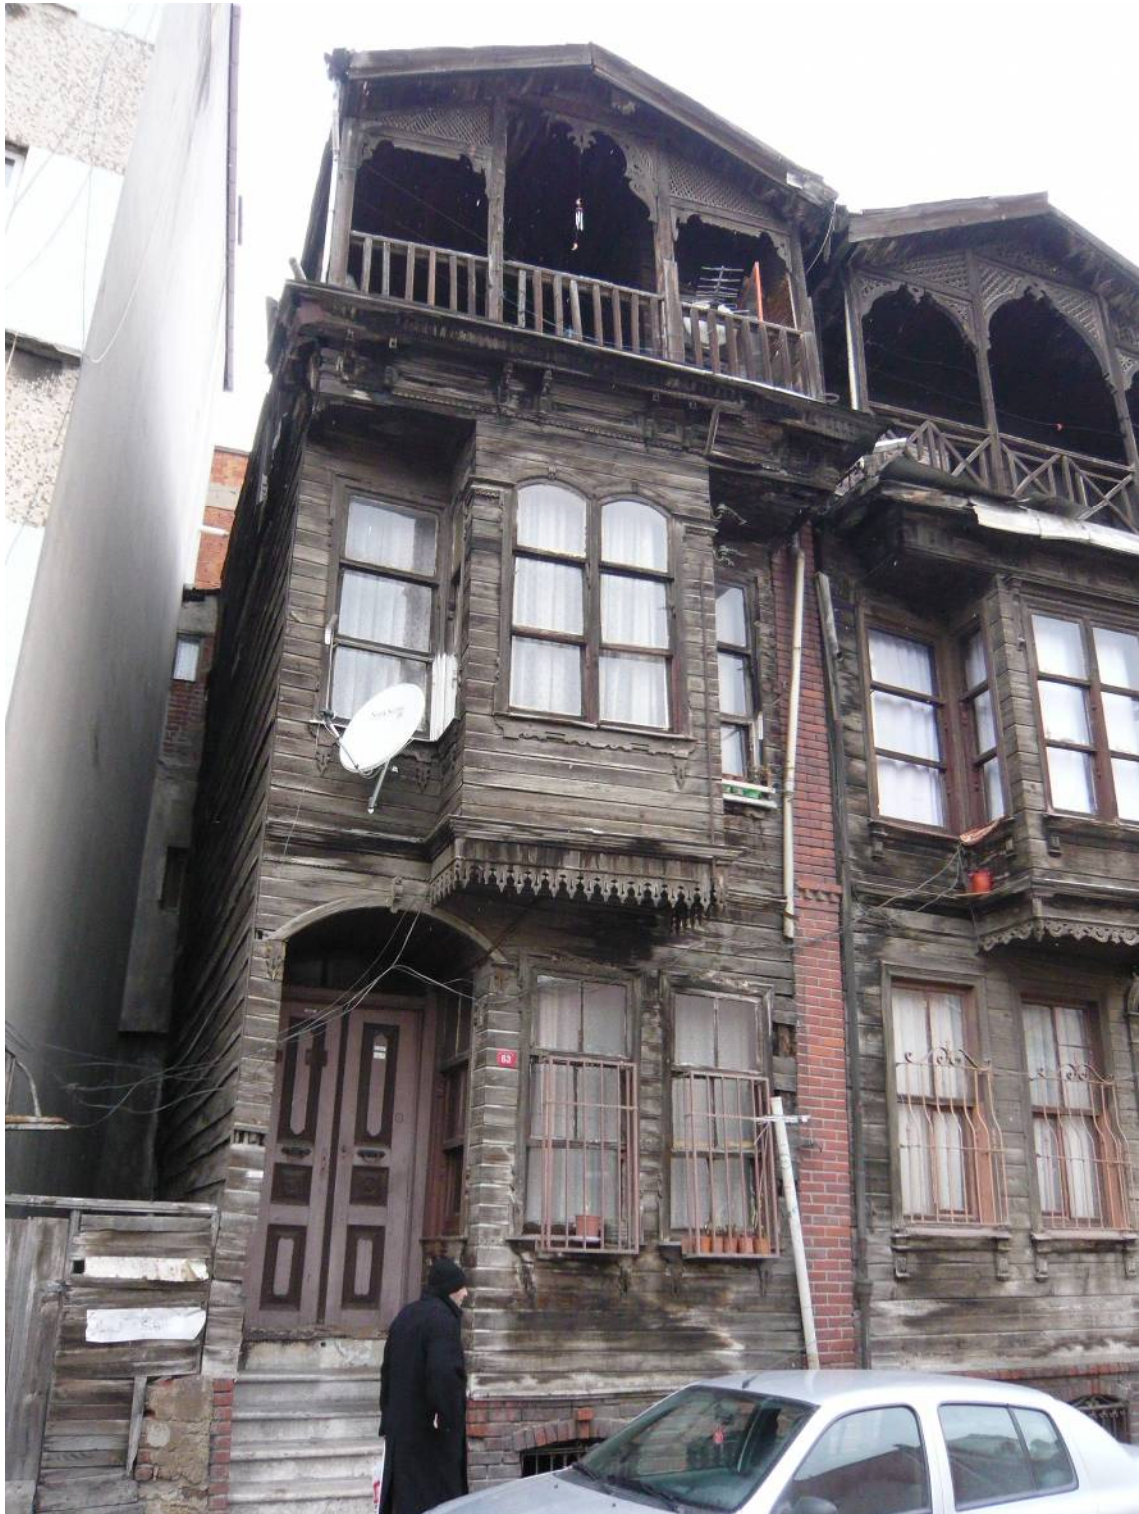
図5.7 条令に基づいて建てられた煉瓦壁のある住宅

1848年に発布された「建築条令」では、火災延焼防止のための方策として大まかに二つあった。第一に、以前と同様に建築物を新築する際には不燃材を用いることを義務付けている。ただし、ここでは建築主の経済的状況が考慮され、500キセ(kise)以上の資力を持たない場合は、家の両側に煉瓦の壁を建設することを条件に木造建築を許可し、これですら適わない場合は5軒おきに煉瓦壁あるいは空地があればよいとされていた。二つ目は街路の拡張である。状況に応じて道幅を12、10、8、6アルシユン(arşın)とし、これ以下の幅の街路を認めないこと、さらにイスタンブール市内に広く見られた袋小路を一掃することを定めている。

図5.6に火災延焼の被害を受けた写真を、図5.7に建築条令に基づいて建てられた煉瓦壁のある住宅を示す。

この条令の発布前後で火災件数を比較すると、年平均で0.05回しか減らず、住民が条令を守らなかったことなど、この条令の効果には疑問がある。
