# 濃尾地震による火災被害に関する研究

工学部第二部 辻本研究室

信田 美希恵

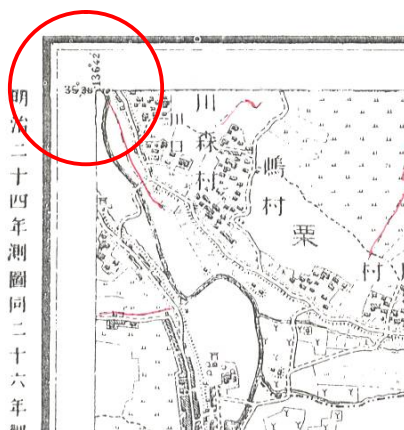
- 右図の地形図に記してある緯度、経度は  
136.42, 35.40 である。  
これは 136 度 42 分という表示で  
map info 上に登録する場合は「分」を直して  
登録するため、  
 $42/60=0.7$   
→136.7 で登録する。

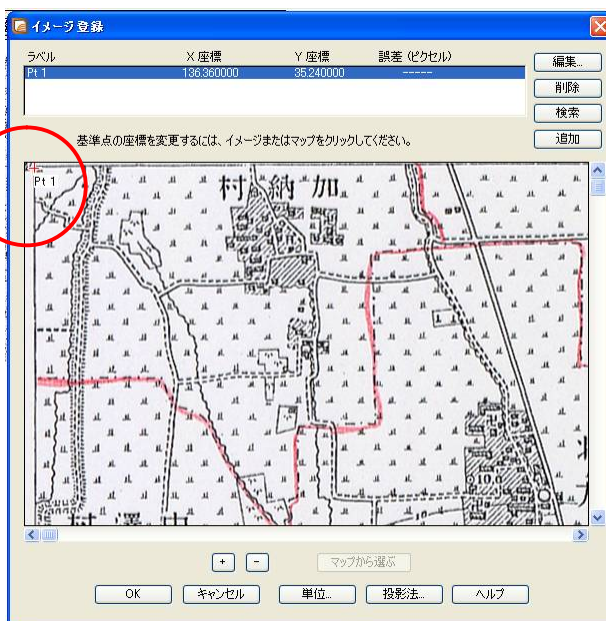
- ① **追加**を選択すると Pt1 ができる。マップ上にも「+」がでてくるので基準点となる場所をクリックしポイントをあわせる。

今回は緯度、経度が記してある四隅がポイントとなるため、角にポイントを合わせる。

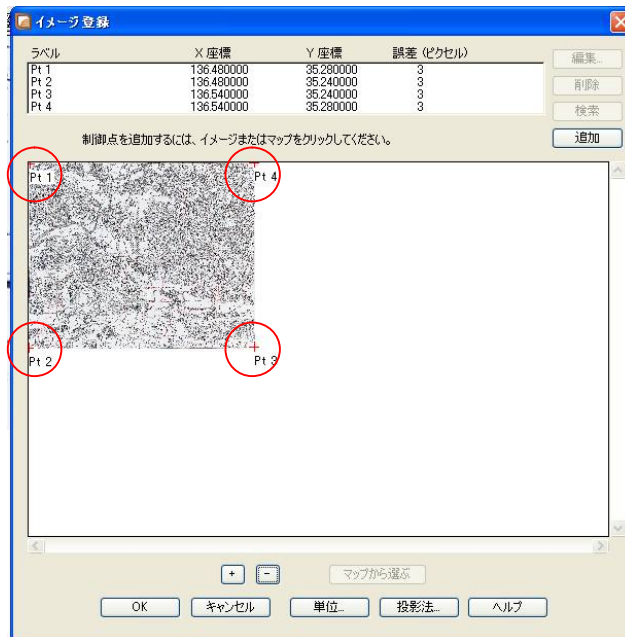
③ポイントの追加の作業を繰り返し4ポイント登録する。

④投影法は「東京(M I pro7.5 以前...)」を選択する。

⑤OKで登録完了。

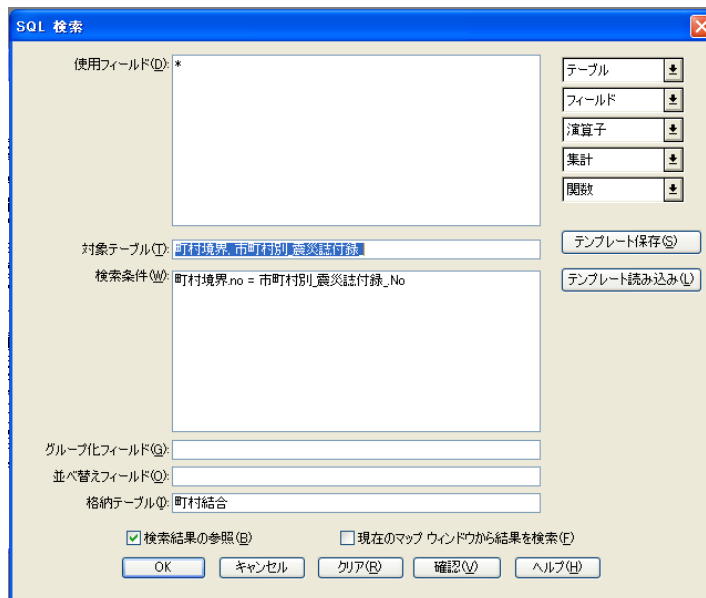
② クエリ → SQL 検索を開く。

「対象テーブル」

右のテーブルダウンリストから使用する地図名、データ順に選択する。

「検索条件」

地図とデータの検索する条件を入力する。今回はそれぞれに入力してあった町村名を「=」で検索する。

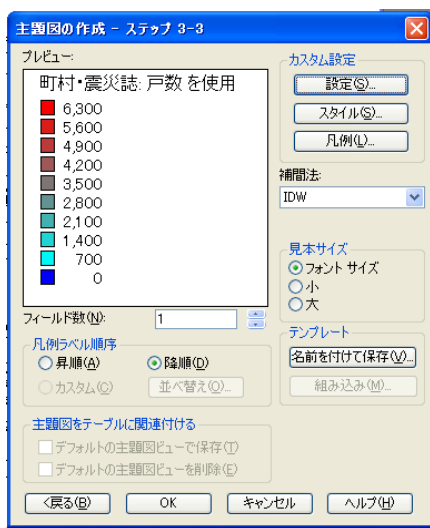
③「次へ」を選択し、以下の画面が表示されたら「カスタム設定」で色調変化数等変更する。

OKで主題図が作成完了となる。

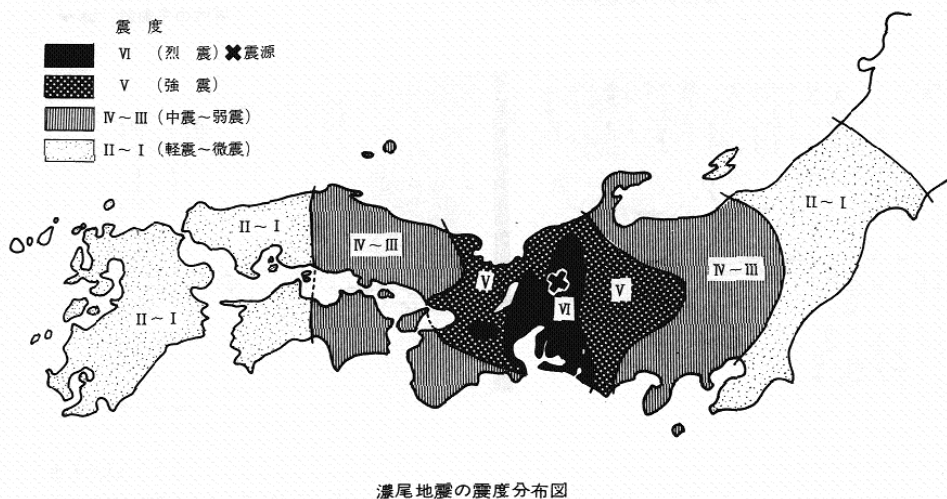
図 1.1 濃尾地震の震度分布図

濃尾地震は1891(明治24年)年10月28日午前6時37分11秒(名古屋測候所では同38分50秒)に震央北緯35度35分、東経136度20分、岐阜県根尾村(現：本巣市)付近を震央として発生したマグニチュード8.0の地震である。その地震の規模は日本の内陸地震で最大級のものであり、震源となった岐阜県を中心にその被害は愛知県まで広がり、地震の揺れは北海道、南西諸島を除く全国で感じられたほどである。図1.1に震度分布図を示す。

図1.1によると濃尾平野、美濃北西部にわたって震動が最も激しく、現在の岐阜県、愛知県が主な範囲である。強震とされる範囲は、現在の福井県・滋賀県を全域含み、西は京都府・大阪府付近、東は長野県の一部を含む範囲である。軽震・微震は南の九州全域を含む程である。

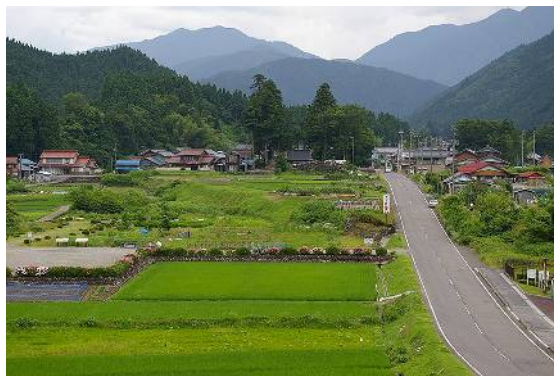
図 1.2 現在の根尾谷断層  
(出典：本巢市HP・市の案内施設<sup>8)</sup>)

震央付近の根尾村・根尾谷では上下約 6m、水平 2mの断層が出現した。根尾村水鳥地域のものは、世界で最初に確認された地震断層であり昭和 2 年(1927)に内務大臣が「根尾谷断層」として天然記念物に、その後昭和 27 年(1952)には文部省が特別天然記念物に指定し地形・地質・地震学や耐震工学の考察のためなど多くの研究に役立ってきた。

現在では根尾谷地震断層博物館として根尾谷断層が展示保存され、断層のズレを直接観察できる施設である。<sup>9)</sup>

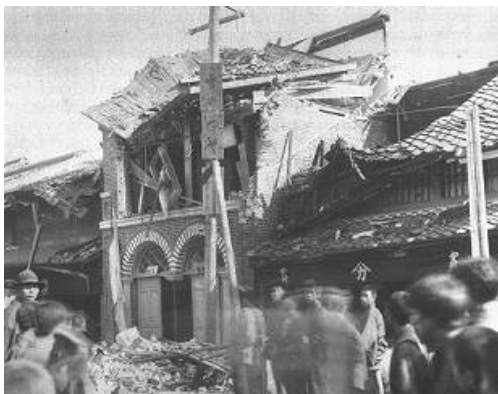
図 2.2 愛知県名古屋市本町通勤工場  
崩壊の写真  
(出典：宮内庁濃尾地震写真<sup>2)</sup>)

濃尾地震のレンガ造の崩壊は大きなインパクトを残し写真も多く残されているが、岐阜県の明治24年頃の建築物の近代化は、まだ官公署、学校病院、工場等が中心であり、レンガ造の建物は一般的なものではなかった。愛知県でもその状況は同様であると考えられるがレンガ造の崩壊写真は愛知県で多く残されており、岐阜県より数が多かったと考えられる。

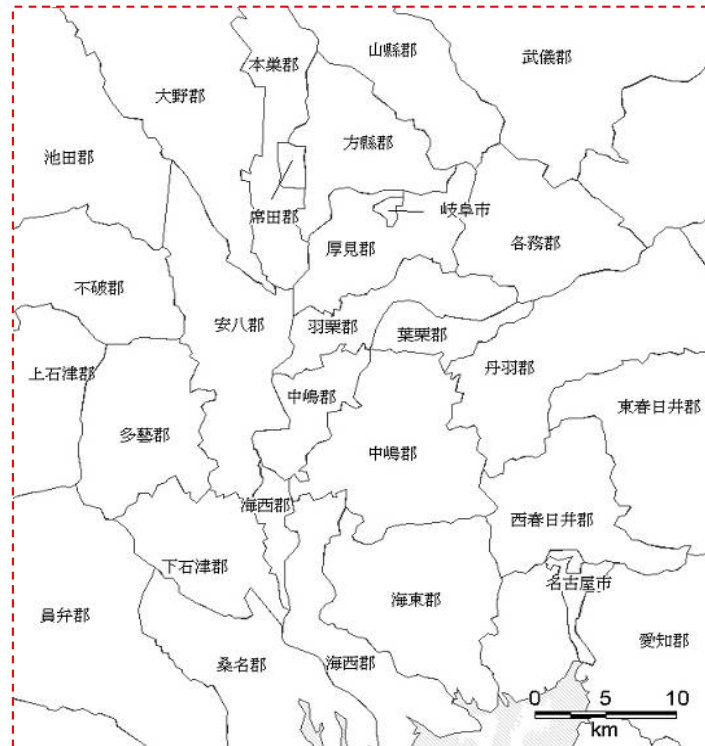
図 3.3-2 郡名の名前

上記の表を使用し、郡別の被害を可視化したものを図 3.3～3.5 に示す。

図 3.4～3.7 より郡別で被害をみると、濃尾地震は岐阜県、愛知県の影響が甚大であったとされているが正確には美濃、尾張の地震であったことがわかる。岐阜県の飛騨や愛知県の三河ではほとんど被害がみられず、福井県や三重県の方が、被害が大きかったことがわかる。

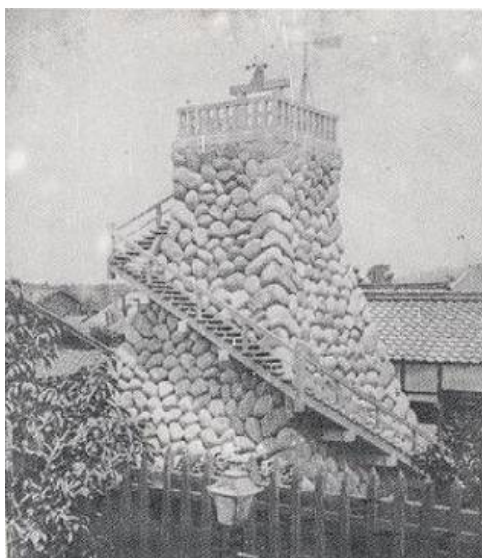
地震前の岐阜測候所風力台(岐阜県庁構内)  
(出典：岐阜地方気象台のあゆみ<sup>4)</sup>)

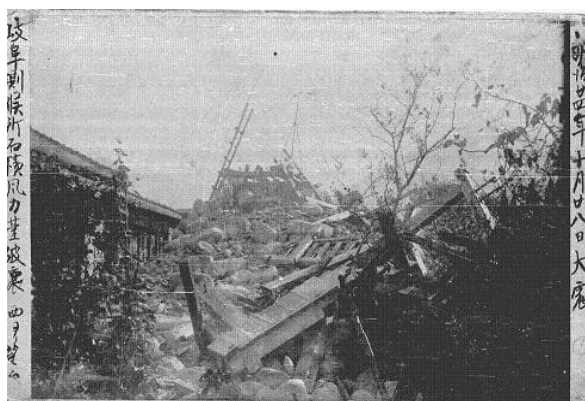
地震直後の岐阜測候所風力台  
(出典：1891 年濃尾地震報告書  
濃尾地震写真データベース<sup>5)</sup>)

岐阜測候所では 4 時間毎、名古屋測候所では 1 時間毎の気象記録がある。岐阜測候所では地震により風速計が崩壊したとの記録も残っているが、地震後の風力等の記録も残されていた。

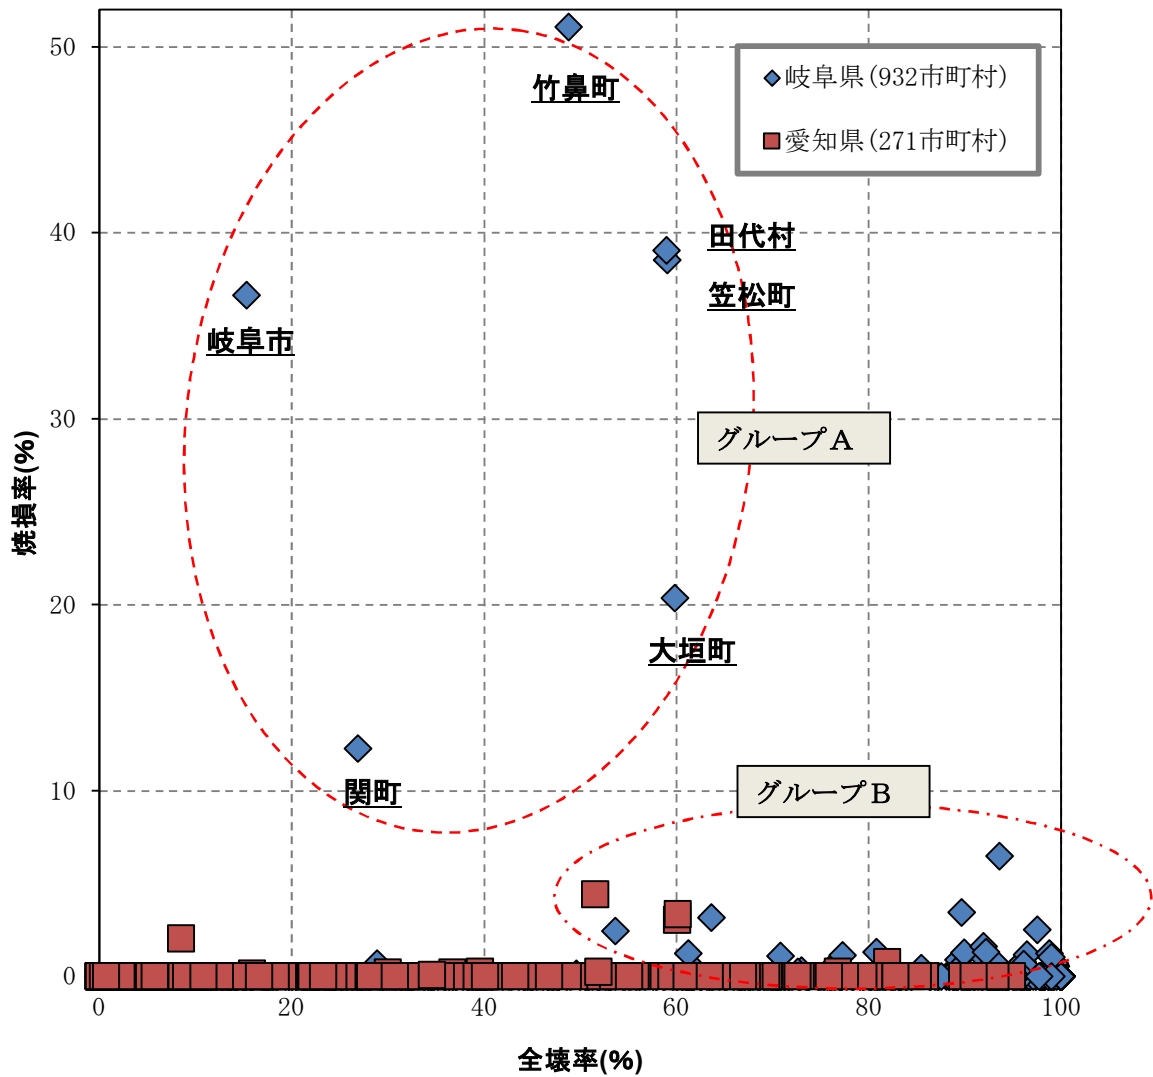
図 4.5 倒壊率と焼損率の関係

倒壊率と焼損率の関係を図 4.5 に示した。

焼損率と倒壊率を比較した結果、「焼損なし」とA、Bのグループに分けられる。岐阜県では約95%の市町村にあたる893市町村が「焼損なし」、愛知県では確認できた全市町村より、焼損なしは数%となっている。

グループAについては延焼火災が発生した市町村である。このグループについては4.5で詳細に検証する。また、統計上、倒壊後焼失したものは全焼戸数に含まれるため実際より倒壊数が低くなっていると考えられる。

グループBについては一市町村内で数%の出火、延焼があった地域であり、ほとんどが倒壊率50%を超えている地域であることが分かる。主に岐阜県においては、地震による火災は倒壊した建物の比率が高かった地域でそれに応じて火災が発生していたといえる。

4.4の図で示したグループAは焼損率が高い地域であり、それは延焼火災に発展した地域といえる。その地域を図4.6で示すと地図上の赤い範囲に含まれることがわかる。この範囲は倒壊率も高い地域である。

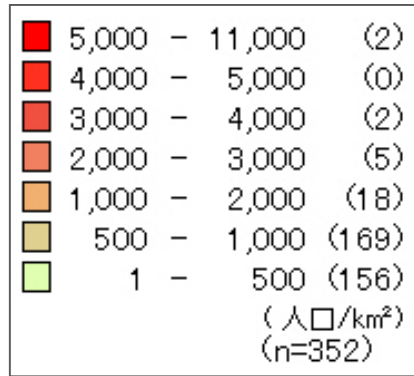
図 4.9 焼損率

人口密度と焼損率を比較し焼損率が高い地域は人口密度が高い地域であることがわかる。特に大規模に延焼した地域は美濃の中で町場として栄えていた地域である。木造が密集している等の地域の特性が関係していたと考えられる。

また焼損率と全壊率の比較から出火が延焼火災に至るには、倒壊率の高さはほぼ関係ないといえる。全壊率の図から延焼火災の市町村の周辺は倒壊率が高い地域とは言えない。岐阜市周辺では倒壊率が 50%以下の地域もある。倒壊を免れた家屋の火災による損失も甚大であったと考えられる。

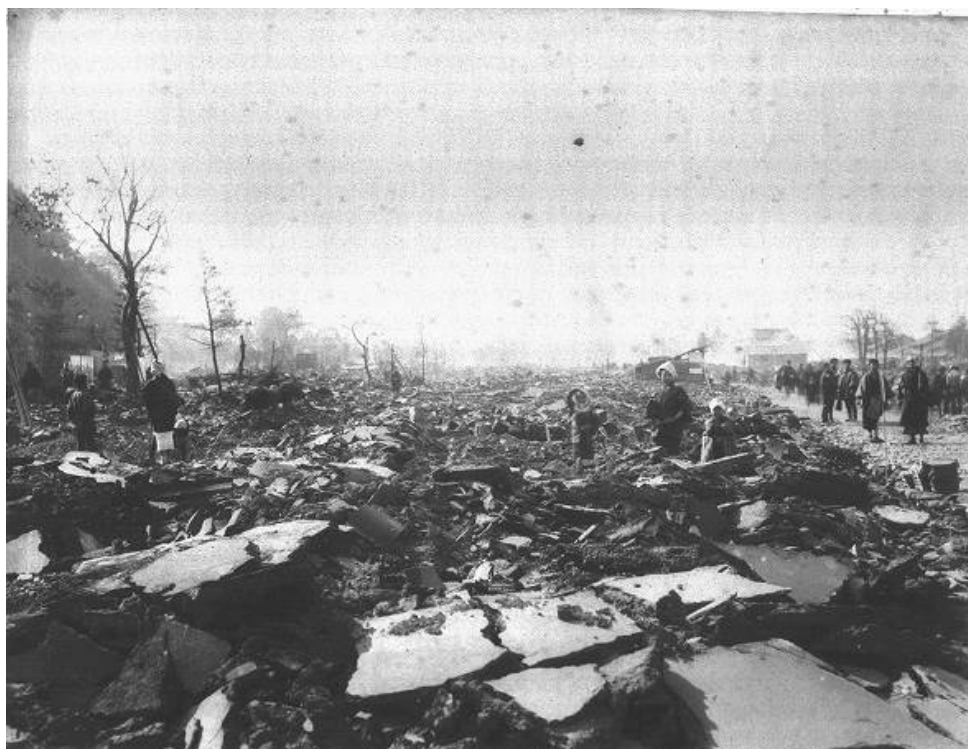
斜めに火線が走り、車町、木造町、矢島町、太田町、堀江町の中央より悪水(通称：糞堀)に至って止まり、北は富茂登町、上茶屋町、大久保町通りを西に向かい長良川の堤防に沿

岐阜縣岐阜市本町より東南を見る圖

岐阜市本町より東西を見る図<sup>8)</sup>

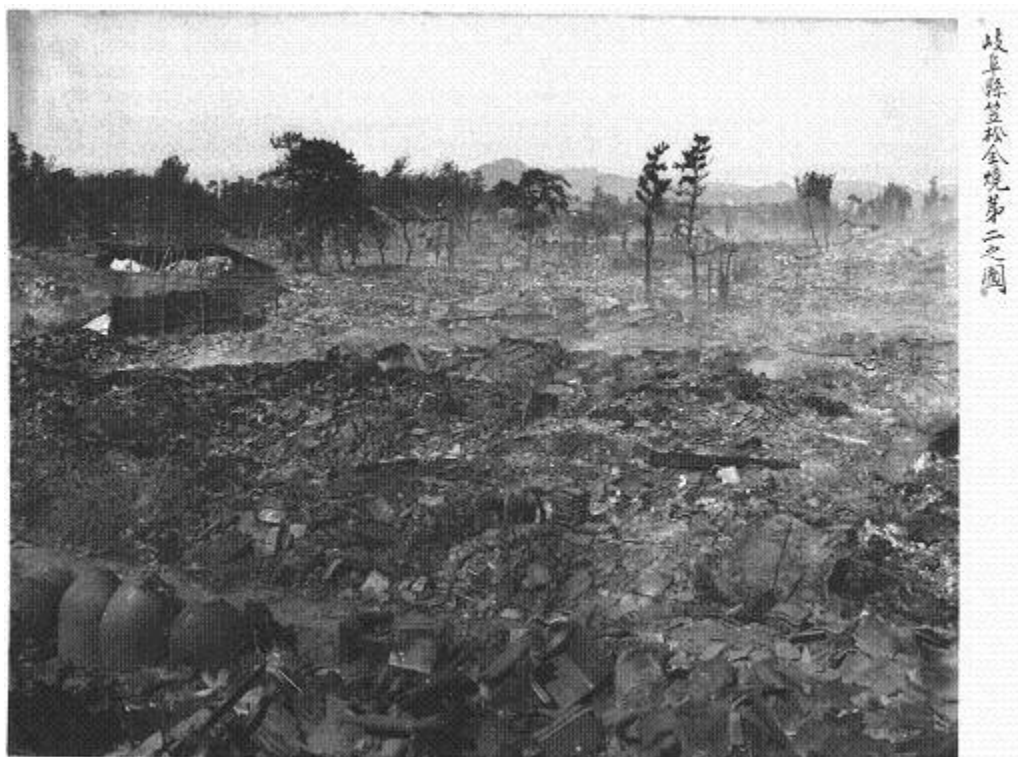
柳原町、西町、上相生町は隣村の応援をうけ消火に成功。

岐阜笠松全焼第二之図 ㊦

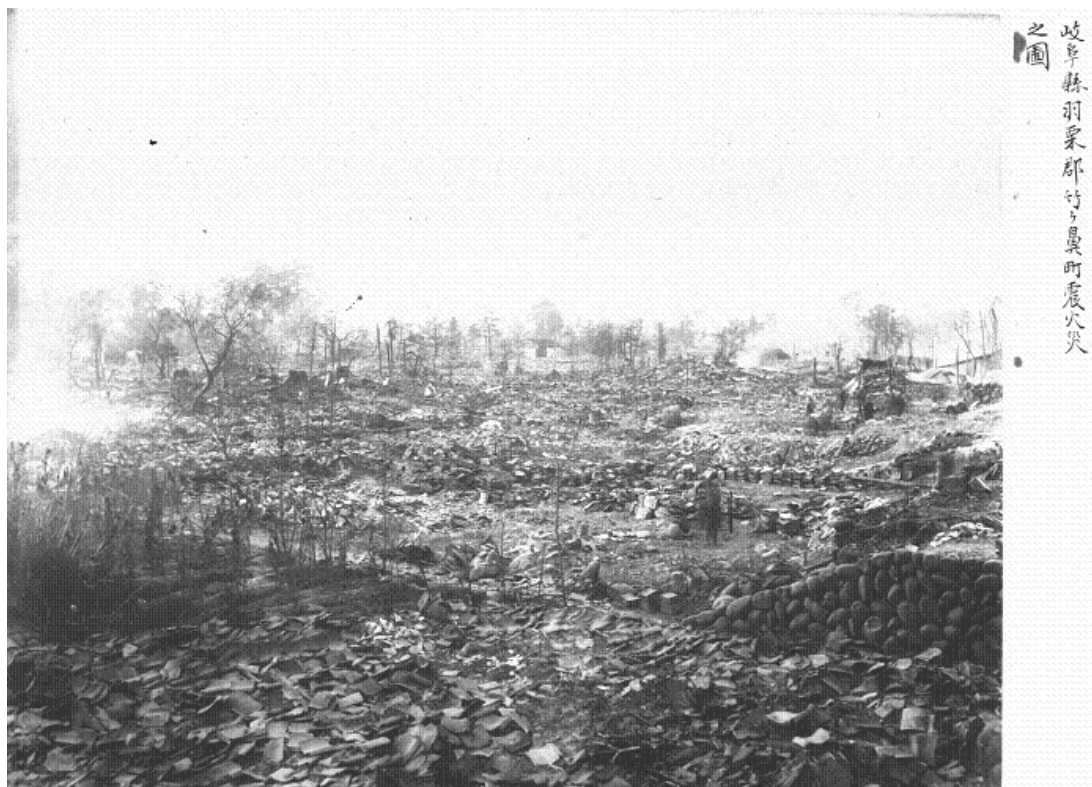
岐阜県羽栗郡竹ヶ鼻町震災図<sup>9)</sup>

時間	地震発生	地震発生直後から数分後	8分後	8～33分後	33分後	約1時間半後	約15時間後	約16時間後	約20時間後	約31時間後	約34時間後
	6:37		6:45		7:10	8:00	22:00	23:00	29日3:00	29日14:00	29日17:00
岐阜市			鍛冶屋町から出火							消火	
			秋津町から出火	→	消火						
			上ヶ門町から出火	→	消火						
			東材木町から出火	→	消火						
			稲東天道町から出火	→	消火						
笠松町		下本町から出火				→					
		県町から出火				→					
						上本町から出火	→	防火線を設け 防火に成功	隣村の応援 を受け消火		
						西町から出火	→				
竹鼻町		下城町から出火							→	消火	
		宮町から出火								→	消火
大垣町		南久瀬町から出火									
		天満町から出火									
		長町から出火

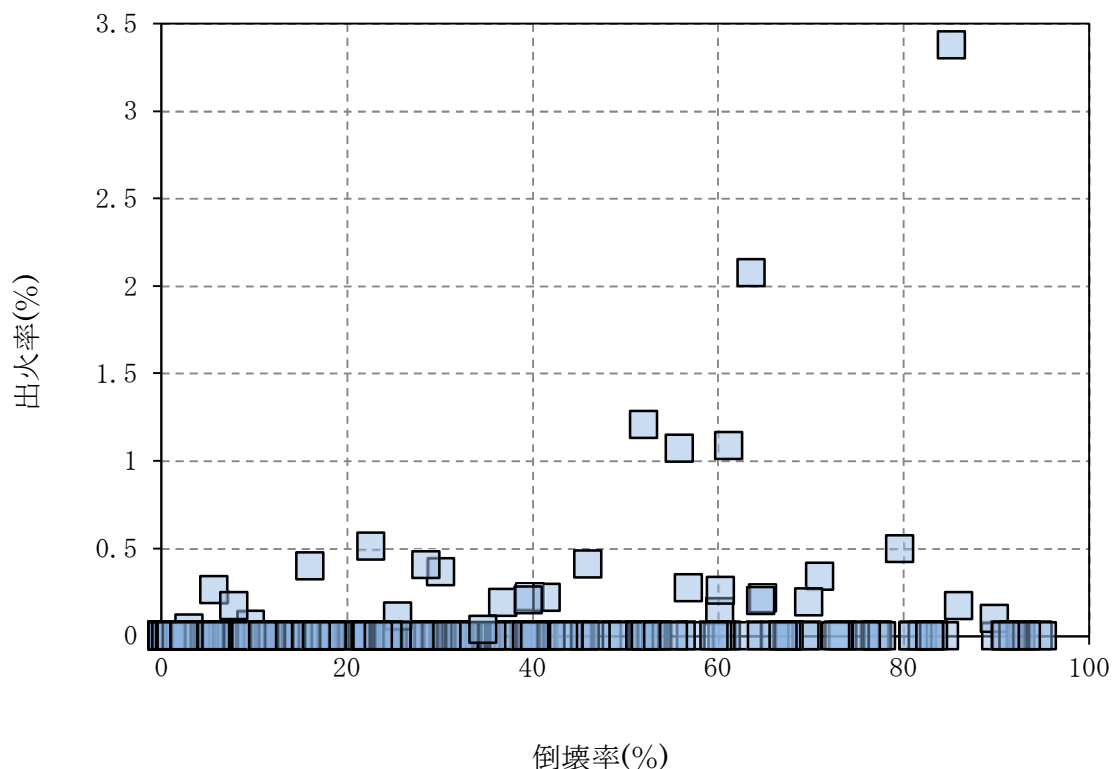
図 4.13 愛知県の出火率と倒壊率の関係

愛知県では全壊率が岐阜県と同程度であっても火災は岐阜県に比して非常に少ない。全焼数は県全体で住家が 86 戸、非住家が 110 戸とされている。岐阜県は出火件数が不明だが愛知県は出火件数が飯田教授により示されている。表 4.5 でその出火件数を示し、図 4.13 で出火率と倒壊率の比較をした<sup>3)</sup>。

全体的に倒壊率に関係なく数件の出火があるが、倒壊率が 50%を超えると一町村内での出火件数が多くなることわかる。延焼火災については名古屋市に隣接し市街地が連続している枇杷島町、西枇杷島町でそれぞれ 20 軒、40 軒程の焼失があった。また葉栗郡北方村においては、木曾川を挟んで岐阜笠松町から飛火し、6 軒の延焼火災が発生した。この様に愛知県では倒壊が必ずしも火災に結びついたわけではなく、延焼に至るには消火活動等に左右された面が大きかったと考えられる。
