地震に対する建築物の安全性に関する
社会工学的研究

—阪神・淡路大震災の被害分析—

1996年 2月

名古屋大学大学院 工学研究科建築学専攻

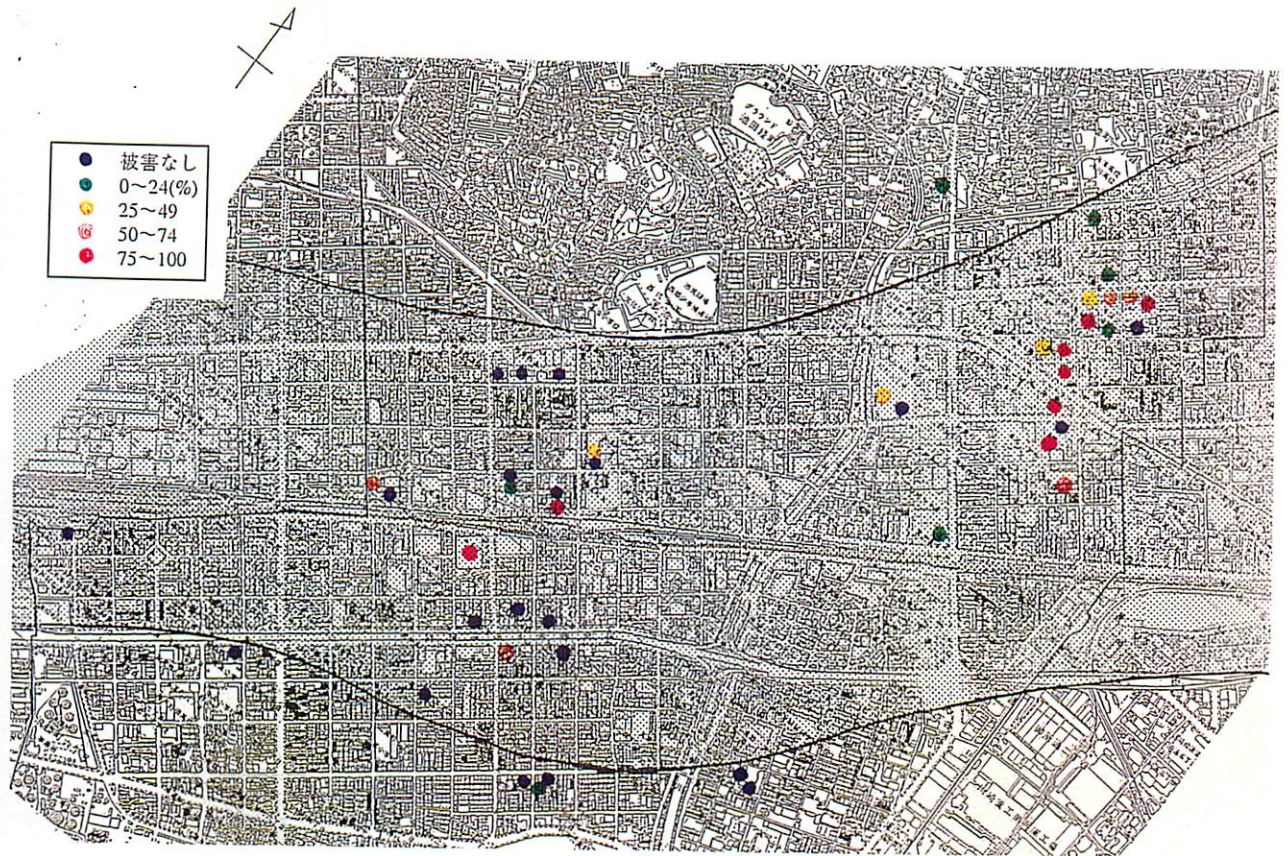
図4.2 調査範囲と結果

(対象) , 図4.1のような, 神戸市長田区内の9階建以上の高層集合住宅の住戸入口扉を対象とした。図4.2に示すように, 対象地域を気象庁震度7の地域とその外側の幅500mの2つの地域で全数を調査し, 拒否された2棟を除いて計45棟のデータを得た。構造種別は全てRCまたはSRCと判断される。また, 平面形も全て片廊下型である(二戸タイプに片廊下型が接する: 2棟, アルコーブ型: 1棟)。

外見から実際の開閉不能にかかわらず図4.3のように扉に座屈変形がはっきり認められるものを開閉障害のある扉と判断した。この中には、地震時に扉あるいは枠の変形により扉が開き、閉まらなくなった例も含まれている。調査した範囲では、全体の約3割の扉が開閉に何らかの支障が発生していたが、開閉困難な扉のある建物は震度7の地域に集中している（表4.1、図4.2）。逆に、震度6の地域では、開閉困難と思われる扉はほとんどなかった。調査結果の一覧を表4.2に示す。

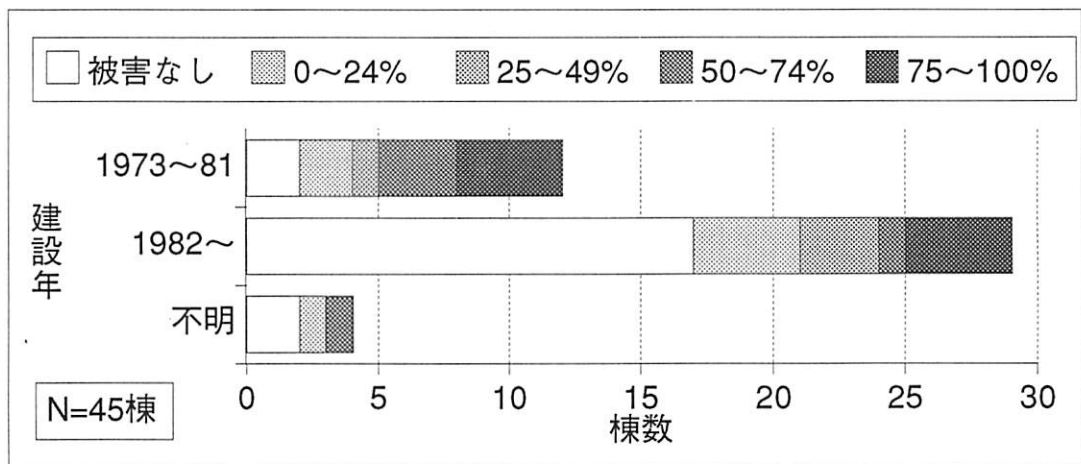
図4.4 建設年と開閉障害発生率

建設年と開閉障害発生率については図4.4に示すように、宮城県沖地震後の1981年の建築基準法施行令改定の前後で、被害の程度に大きな差があることがわかる。宮城県沖地震の際に強いとされたアルコーブ型の玄関²⁸⁾についても、被害例が1棟（開閉障害率85%）あった。さらに1981年以前の被害と宮城県沖地震での扉被害の悉皆調査（図4.5）を比較して、阪神での揺れの方が大きかったことが想定される。

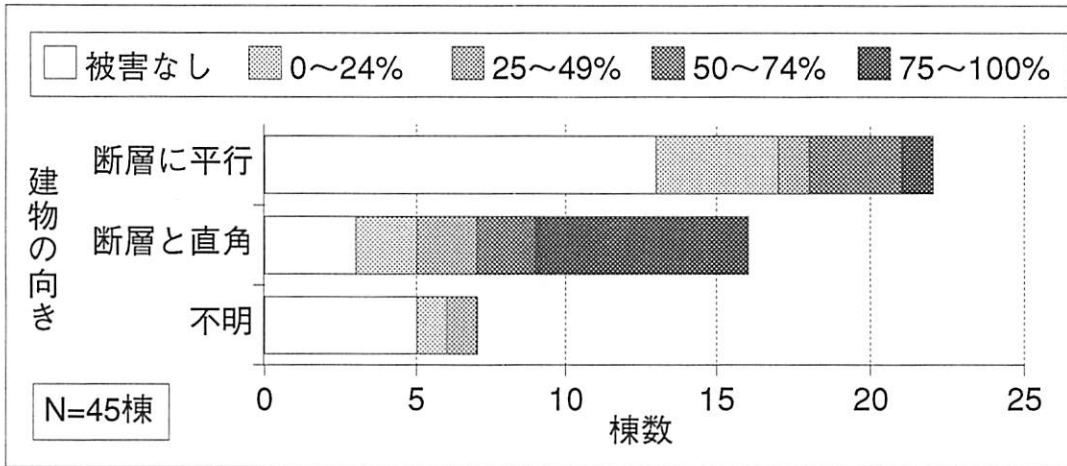
図4.6 建物の向きと開閉障害の発生率

住棟配置と障害発生率については、震度7の地域内でL字型の住棟配置のもの（統計上は2棟として別々に扱った）全て（4例）で断層に対して直角方向になる南北棟（西側扉）と断層に平行な東西棟（北側扉）で被害に著しい差があった。表4.3の例のように、いずれも南北棟の扉にのみ被害が集中し、東西棟では扉に被害が生じていない。全体でも図4.6のように、断層に対して直角となる南北棟で被害の大きくなる傾向があった。

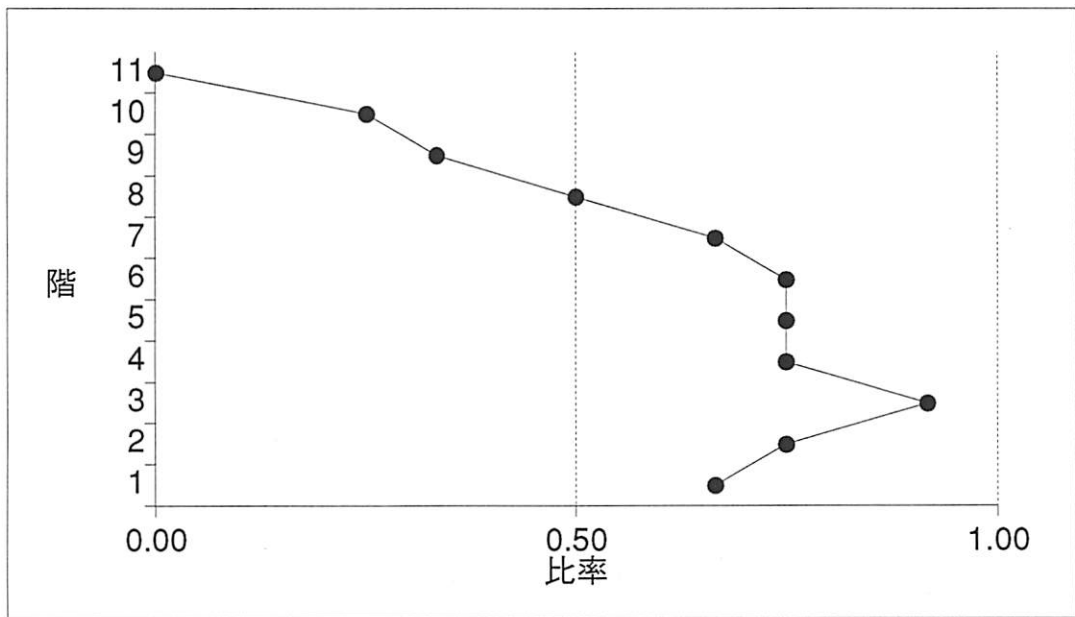
図4.7 住戸扉の開閉障害の発生率 (階数別)

高さ方向とその建物での開閉障害については下層階の被害が大きくなる傾向があった(図4.7)。これは、図4.9のような層間変形による階段室内壁面の損傷と比較しても、ほぼ同様に下層階ほど被害が大きくなる傾向がある(図4.10, 4.11)。建物階数と開閉障害発生率のグラフを図4.8に示す。11,12階の被害率が多く、これは構造被害調査の被害分布²⁶⁾と同様の傾向である。

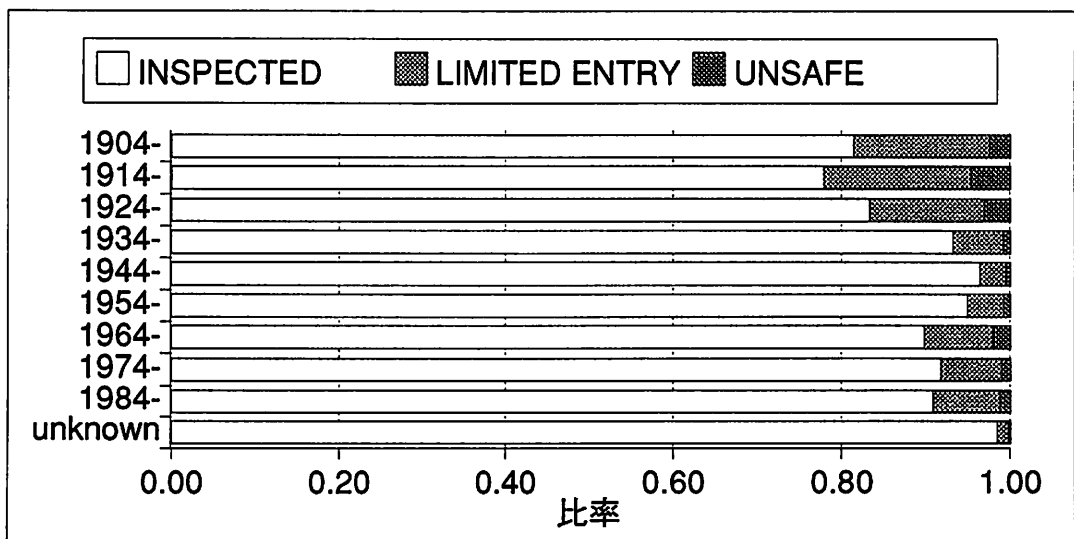
図5.3 建設年別のインスペクション結果

建設年代と検査結果のグラフを図5.3に示す。ロングビーチ地震の起こった1933年を境にして、それ以前の古い建築物において、LIMITED ENTRYおよびUNSAFEの比率が高くなっている。これは、ロングビーチ地震後の1935年に、被害の教訓を生かして鉄筋などで補強していない組積造の建物の建設を禁止するなど、法律を改定した成果が現れた結果と考えられる。

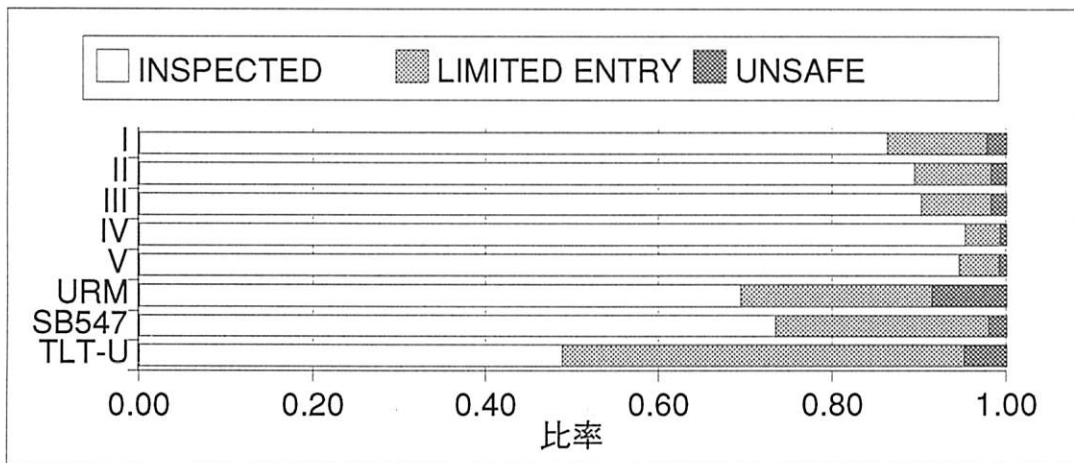
図5.4 構造種別ごとのインスペクション結果

構造種別と検査結果のグラフを表5.1, 図5.6に示す。構造別では, ロングビーチ地震でも大きな被害を受けた無補強組積造 (URM : unreinforced masonry) やチルトアップ工法の建築物の被害が大きいことがわかる。一方, 文献3)によれば, 補強された組積造は, ロス市において1981年によりやく制定されたレトロフィット条例により, 当時約8,000あった無筋の組積造の建物のほとんどが鉄筋などで強化されたという成果により, 被害を大幅に押さえることができたという。

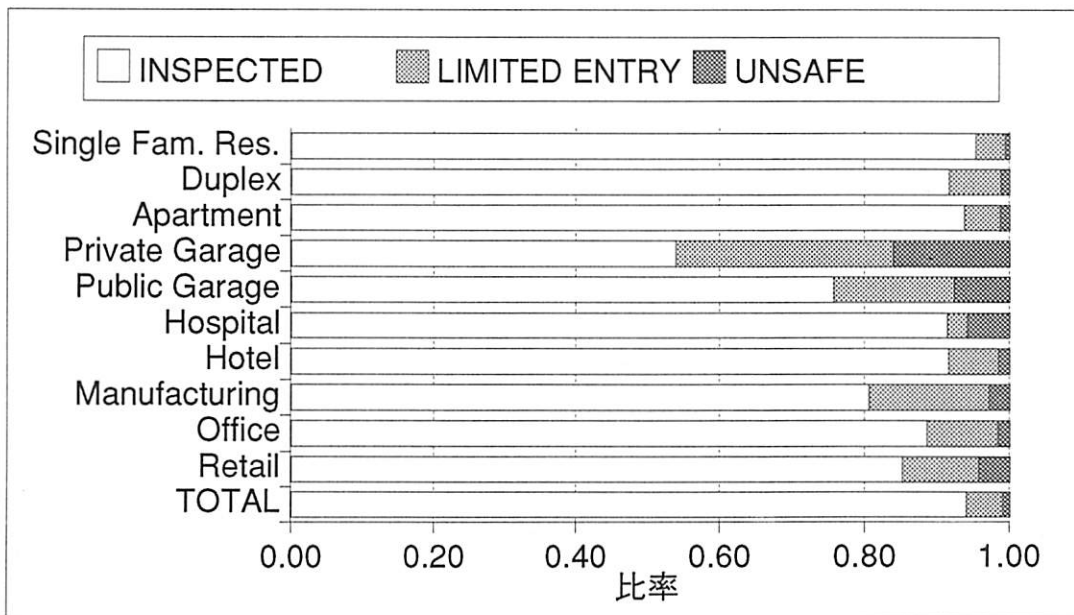
図5.5 建築種別ごとのインスペクション結果

建築種別と検査結果のグラフを図5.5に示す。建築種別では、駐車場の被害が目立っている。文献3)によれば、これには建築コードの欠陥の存在が指摘されており、今後、新たにレトロフィットの対象として含まれることになるであろう。
