関東大震災被害の映像の分析

辻本研究室

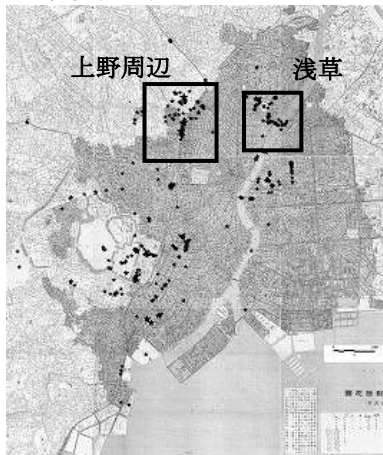
図-2 撮影場所の分布図 (12 本分、重複分を含む)

分析対象として、撮影場所が特定でき、延焼動態図の範囲内のシーンを選定した。対象は 435 シーン (重複含む) で、地図ソフト「MapInfo Professional 8.0」を用いて各シーンの撮影場所、フィルム内の記録時間、被災状況、推定撮影時刻、住所を延焼動態図へマッピングしたポイントにデータとして入力し、分析した (図-2)。その結果、上野周辺のシーン数が顕著であった (上野広小路 (32 シーン)、上野公園 (27 シーン) など)。建築物ごとに比較すると、浅草十二階 (25 シーン)、万世橋駅 (11 シーン)、吾妻橋 (11 シーン) が多かった。一方、本所、深川等のシーンは少なく、あったとしても焼失後や慰霊祭シーンであった。

この理由として三つの可能性が考えられる。一つ目は、震災被害をわかりやすく視聴者へ伝えようとする動画作成者の意図が影響した可能性である。シーンの少ない地域には撮影地が東京であると一目して気付くような認知度の高い建築物、すなわち象徴的な被害がないと判断されて撮影されなかったのではないかと推察される。二つ目は撮影者も避難を迫られる状況下であり、火災による犠牲者数が特に多かった本所、深川等避けた可能性である。また、三つ目は本所、深川等でも撮影自体はなされていたが、フィルムが失われ、現代に伝わらなかった可能性である。
