日米の原子力発電所における
火災傾向に関する研究

5105010 稲垣宙伸

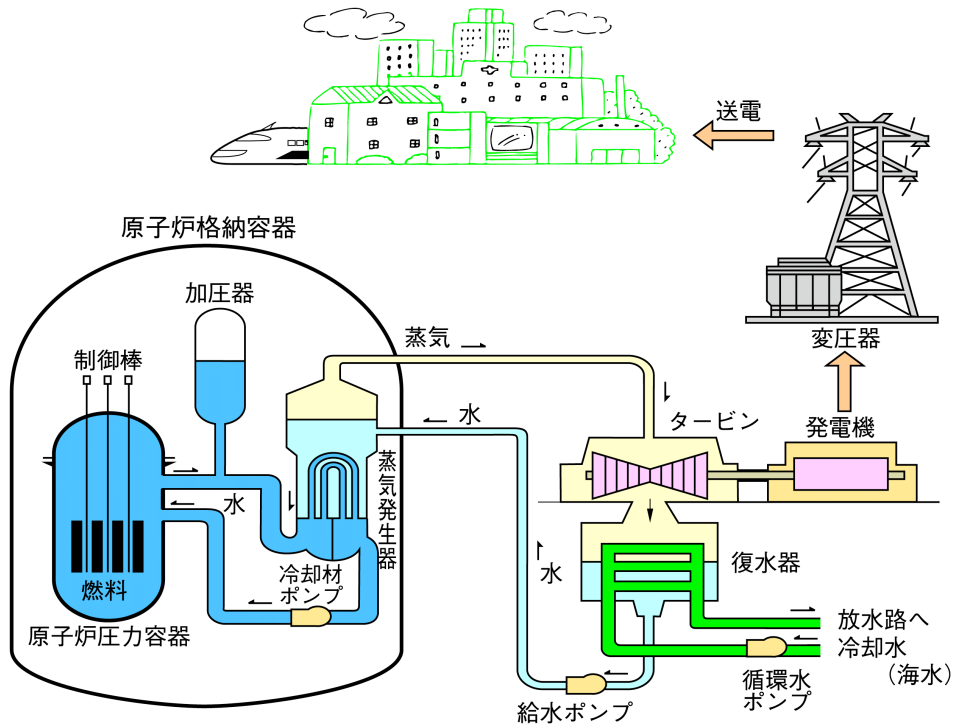
加圧水型炉(PWR)原子力発電のしくみ

普通の水を減速材^{註1)}と冷却材として用いる軽水炉の一種で、現在世界で最も多い型式の原子力発電用の原子炉である（PWR：Pressurized Water Reactor）。加圧水型原子炉は、一次系に約160気圧の圧力をかけて、高温の一次冷却水が沸騰しないようにし、この熱を蒸気発生器^{註2)}に通して二次系の水に伝え、蒸気を作ってタービンを回して発電する。一次系と二次系が分離されているので、タービンを通る二次系の蒸気には放射性物質を含まない点が沸騰水型原子炉（BWR）と異なる。

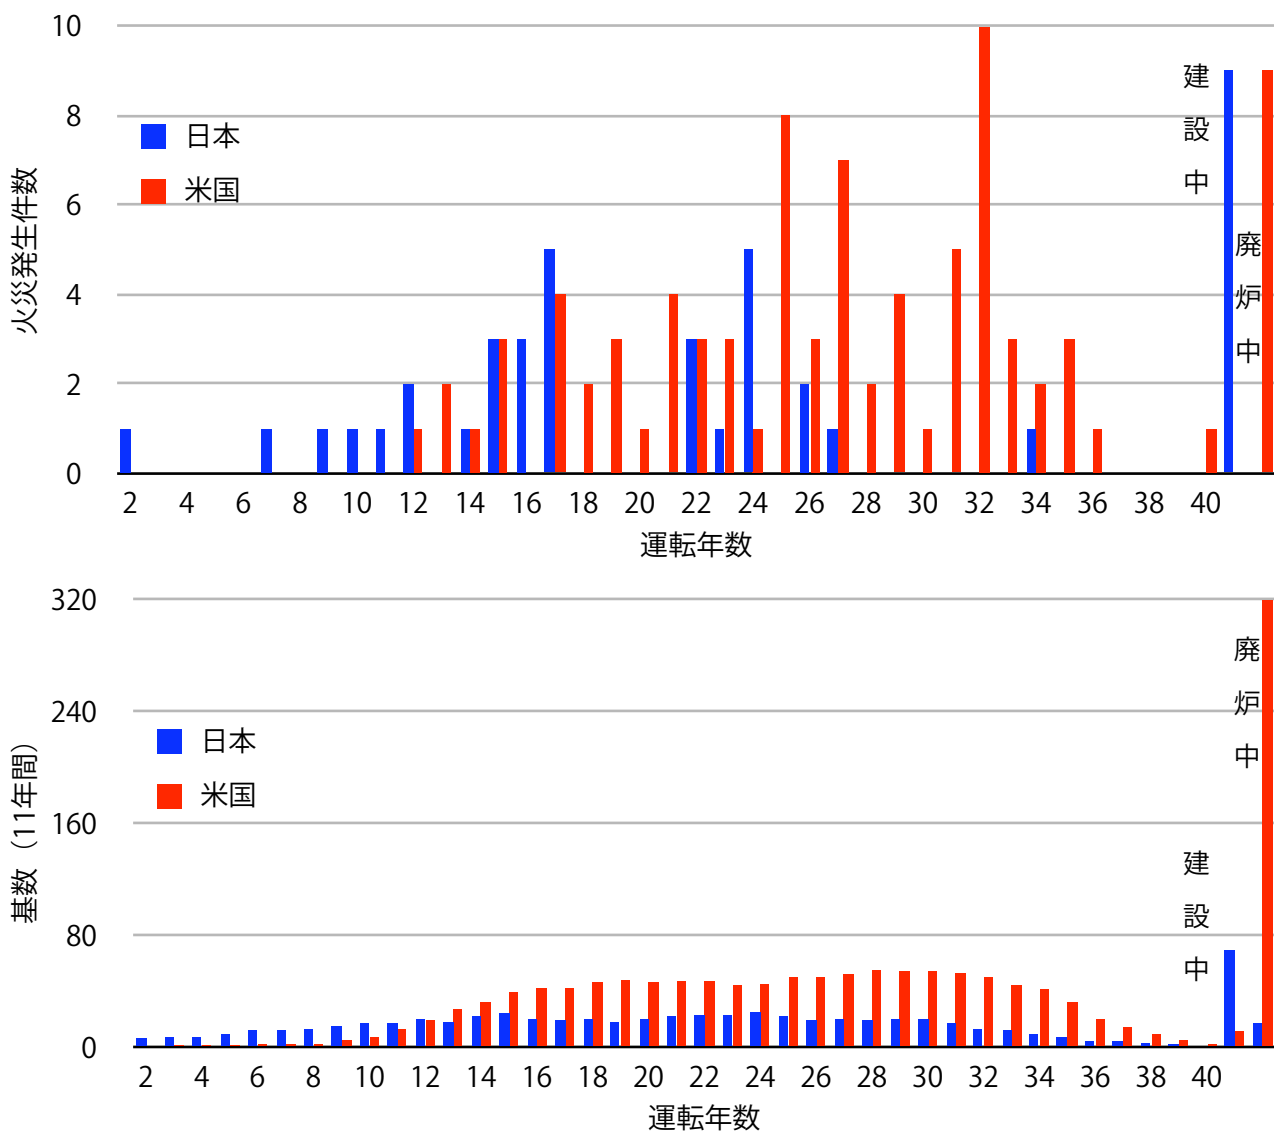
図-4-11 プラント運転年数別火災発生件数、基数（11年間）

日米におけるプラント運転年数別の火災発生件数、11年間のプラント数を図-4-11に、火災発生率を図-4-12に示す。ここでは日米ともに1999年～2009年の間で発生した火災を対象とし、火災の発生したプラントの号数が不明な事項は除外している。またこのグラフを作成するために用いた表を、日米それぞれ別表-4、別表-5に掲載する。

まず日本では運転年数17年目、24年目のプラントで火災が発生する確率が一番高く、建設中のプラントでの火災が多いことも特徴である。一方米国では運転年数32年目での火災発生率が一番高く、廃炉中のプラントでの火災が多いことが特徴である。
